**ESTUDO DE IMPACTO AMBIENTAL – EIA**  
**Volume III – DIAGNÓSTICO**  
**Capítulo 1 - Meio Físico**

Manaus-AM  
Setembro, 2021

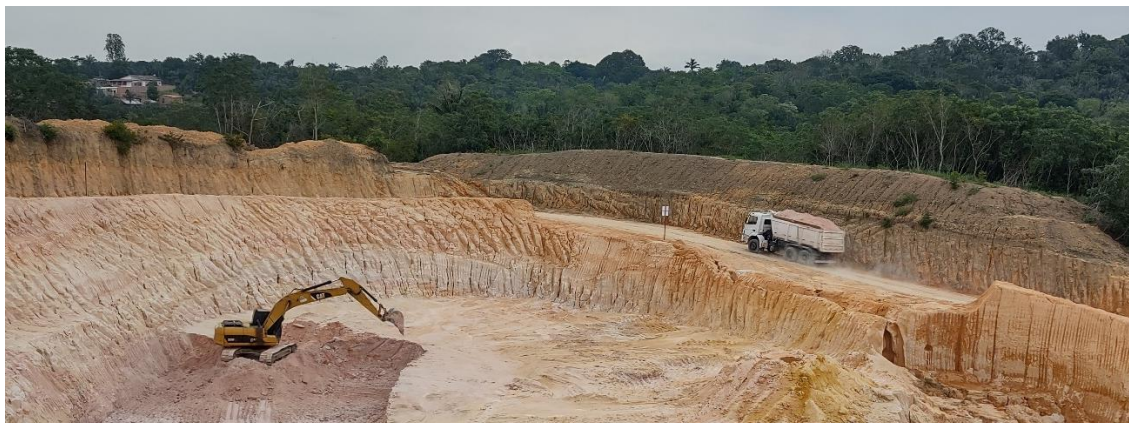
As fontes de emissão de ruído estão relacionadas aos equipamentos usados na operação de extração mineral com escavadeira hidráulica e caminhões basculantes (Foto 22).

Foto 1. Escavadeira e caminhão do tipo caçamba utilizados nas operações do empreendimento.

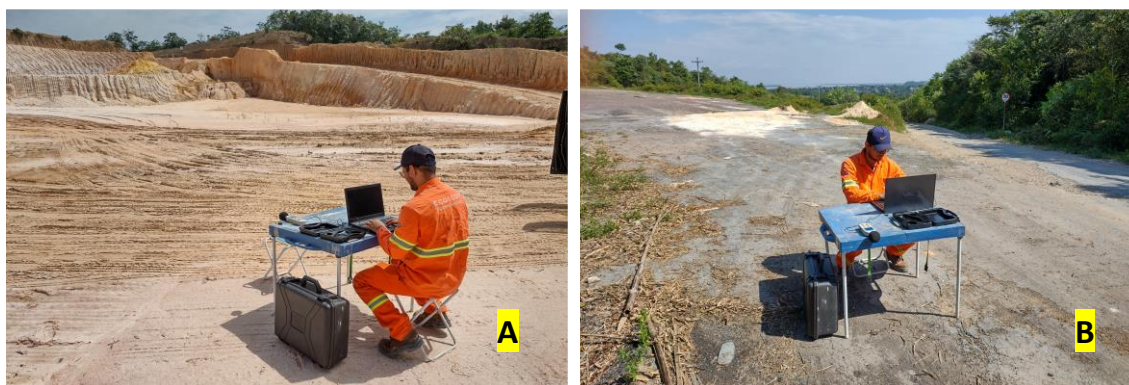
Foto 2. Verificação de emissões sonoras (ruído) no momento “sem atividades de operação”. A: Medição de ruído no interior da cava (PMR – 03); B: Medição do ruído no acesso ao empreendimento (PMR – 01).

- a) sem atividades de operação (Foto 2A e 2B) e b) com atividades de operação (Foto 3A e 3B).

PMR - 01: localizado na porção norte do empreendimento. Corresponde ao acesso a partir da estrada do Puraquequara;

PMR - 03: localizado no piso da cava. Corresponde a fonte de emissão nas proximidades da escavadeira hidráulica;

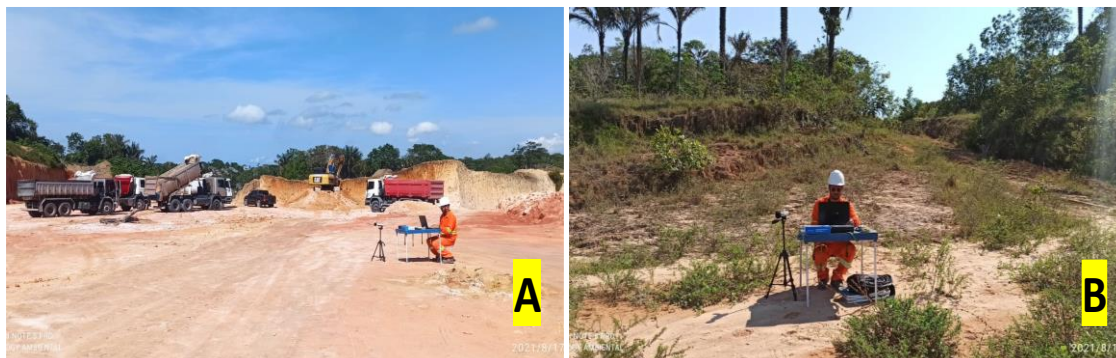
Foto 3. Verificação de emissões sonoras (ruído) no momento “com atividades de operação”. A: Medição de ruído porção superior da cava (PMR – 02); B: Medição do ruído no setor sul empreendimento (PMR – 04).

PMR - 02: localizado na porção média do empreendimento. Corresponde à região superior da cava;

PMR - 04: localizado na porção sul do empreendimento. Corresponde ao ponto de provável dissipação do som emitido pelos equipamentos da operação.

PMR - 02: Neste ponto foi possível observar que, durante as atividades, o ruído gerado aumenta em função da operação dos veículos. Foi neste local que estava ocorrendo o desmonte, carregamento e transporte de material mineral (Foto 24-A; Tabela 14).

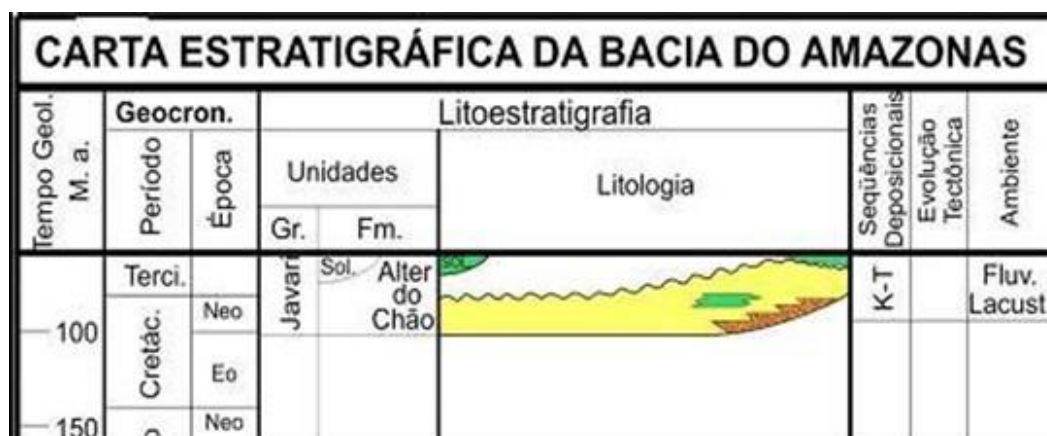
Figura 5. Carta estratigráfica da Bacia do Amazonas, relacionando as rochas cretáceas (Cunha et al. 1994, com modificações).

As Formações Alter do Chão e Solimões fecham à sedimentação litoestratigráfica da Bacia do Amazonas (Figura 5).

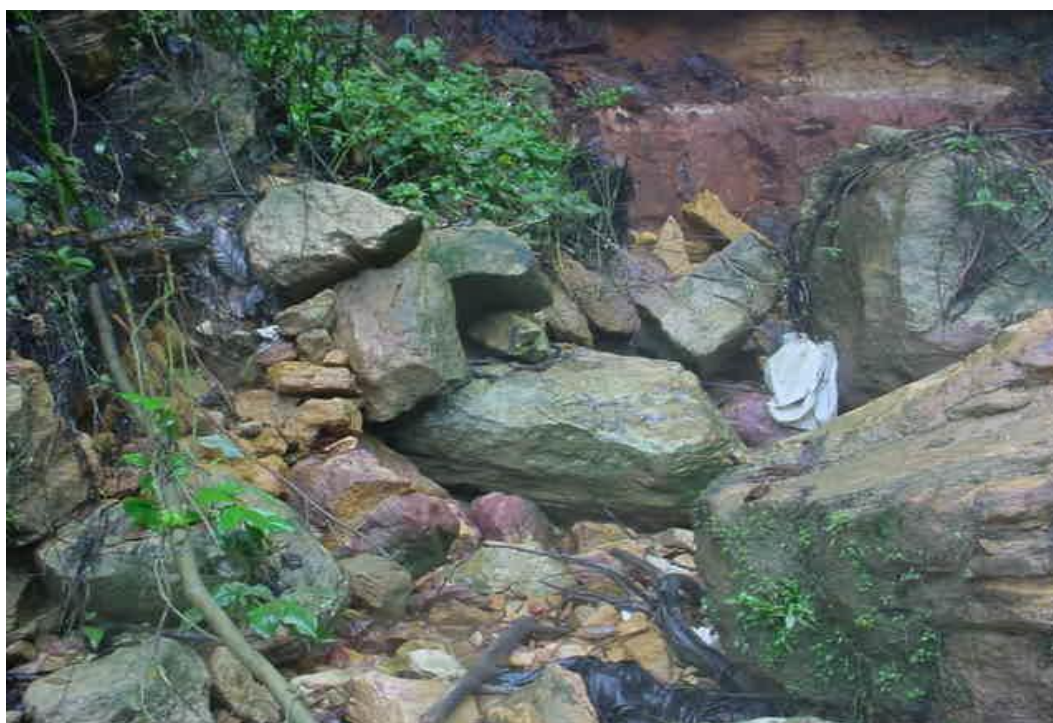
Foto 4. Afloramento natural de arenito Manaus.

O arenito Manaus na área de influência do empreendimento (AII, AID e ADA) apresenta camadas com espessura que chegam até 10 m de profundidade e fácies locais de natureza silicosa ou argilosa. Apresenta coloração vermelha ou roxa que se torna branca quando submetido a ação das águas ácidas, perdendo sua coerência. É constituído essencialmente de grãos de quartzo subangulares ou arredondados. Sobreposto a esse pacote do “Arenito Manaus” são encontradas camadas estratificadas caulínicas e ferruginosas da porção incoesa da unidade Alter do Chão. Estas são as camadas esbranquiçadas e avermelhadas muito comuns nos barrancos observados em toda a região de estudo.

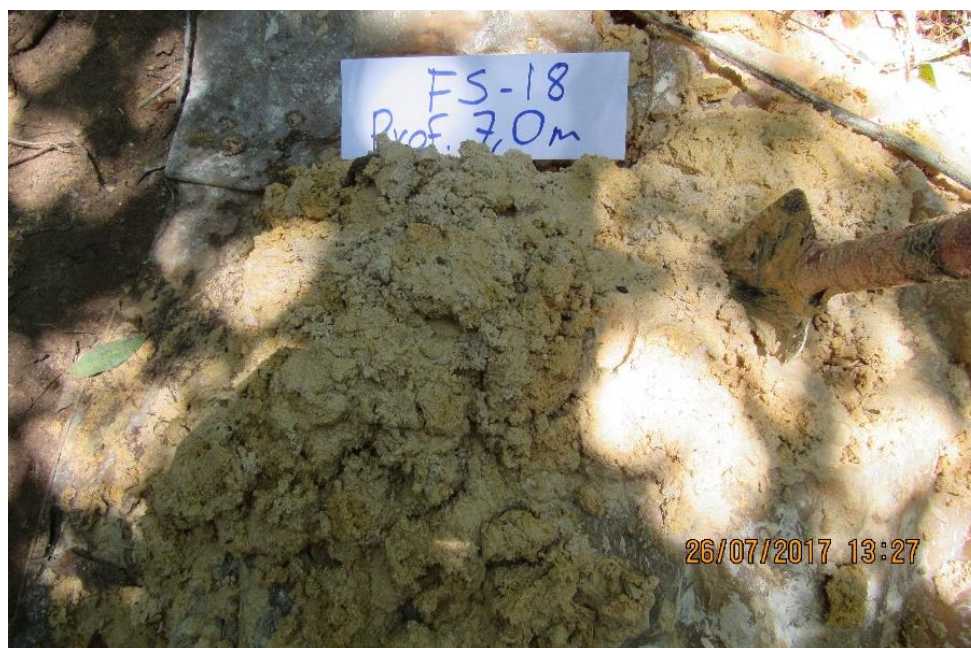
Foto 5. Aspecto do material argilo-arenoso, coletado em subsuperfície na área da All.

A litoestratigrafia das faces, descritas partir dos resultados da Pesquisa Mineral, se apresentam em duas camadas com fácies distintas: Uma basal, com início a uma profundidade média de  $\pm 3,42$  m, formadas por material argilo-arenoso, com presença de silte e caulim que constituem depósitos do tipo residual de origem intempérica onde a argila presente é resultado da transformação de feldspatos e outros silicatos de alumínio (Foto 5).

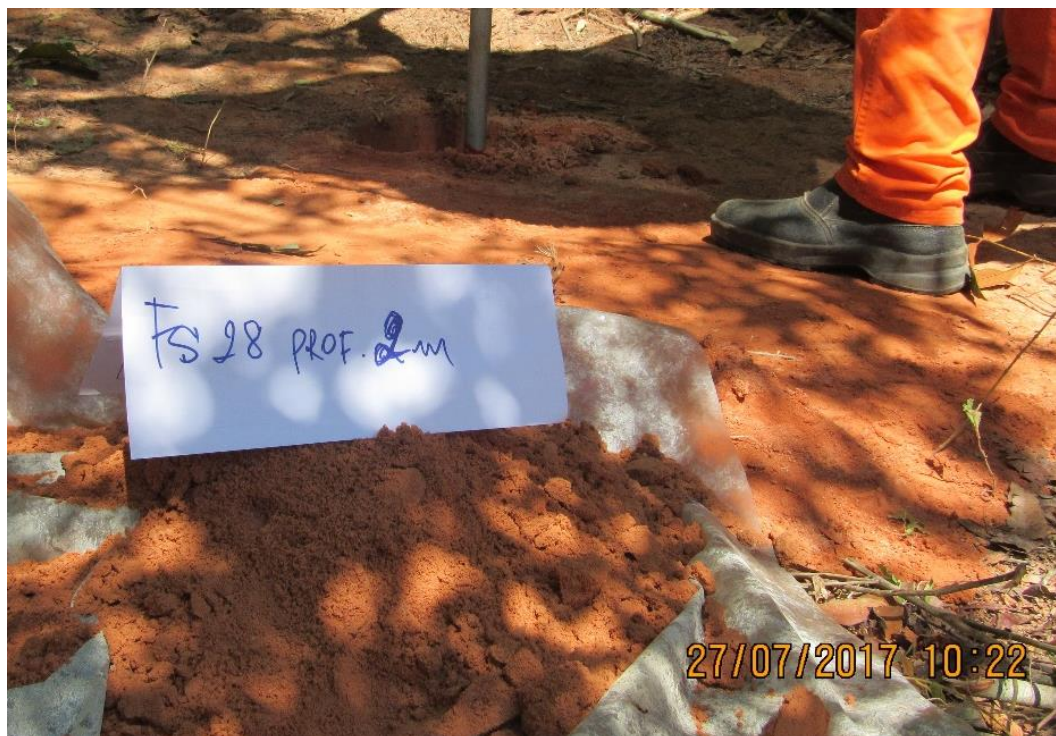
Foto 6. Aspecto do material areno-argiloso, coletado em subsuperfície na área da AII.

A outra fácies situa-se em direção ao topo, em média acima de  $\pm 3,42$  m de profundidade, ricas em material areno-argiloso de cor variando de tons claros a amarelo avermelhado (Foto 6).

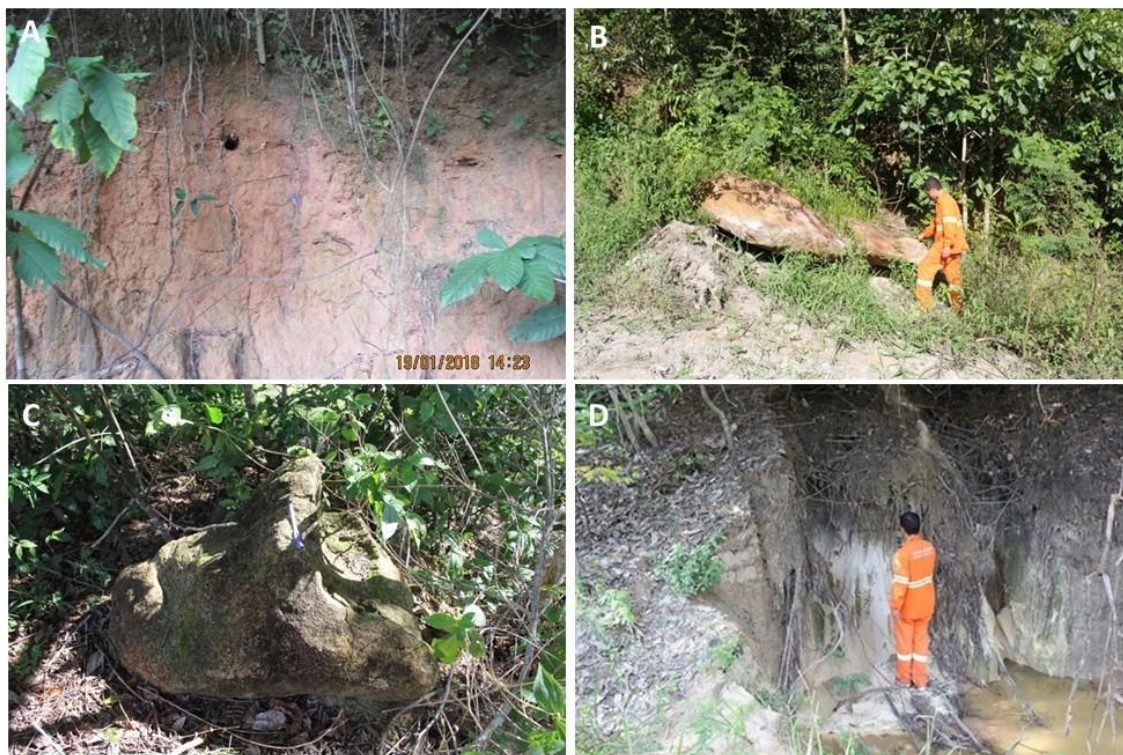
Foto 7. Afloramento de sedimentos intemperizados e rochas do arenito Manaus.

Na região Norte da área da ADA foi encontrado afloramento de sedimentos intemperizados com textura areno-argilosa, caulinitica de cor vermelho esbranquiçado (Foto 7A). Na porção Sul, foi encontrado afloramentos de arenito silicificado caulinitico (Arenito Manaus) com textura granular, maciço, cor branco a branco amarelado, com presença de óxidos hidróxidos de Ferro, com estratificação cruzada (Fotos 7B e 7C). Ainda na porção Sul da AID e ADA foi observado em taludes no fundo de alguns dos vales da rede de drenagens da área da pesquisa a ocorrência de afloramentos de material com textura areno-argilosa, caulinitica de cor esbranquiçada (Foto 7D).

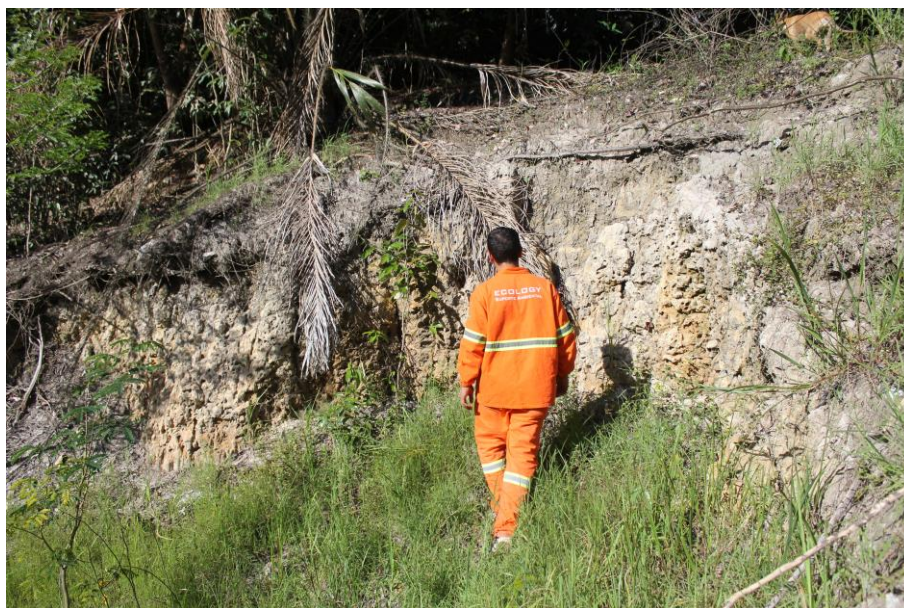
Foto 8. Afloramento de sedimentos inconsolidados (solo Aluvial), caracterizado pela cor acinzentada devido a presença de matéria orgânica.

O levantamento realizado em superfície revelou também, que áreas adjacentes a AID e ADA, apresentam regiões marginais da rede de drenagens que circundam área da AID e ADA formando faixas formada por sedimentos inconsolidados (solo Aluvial), caracterizado pela cor acinzentada devido a presença de matéria orgânica (Foto 8).

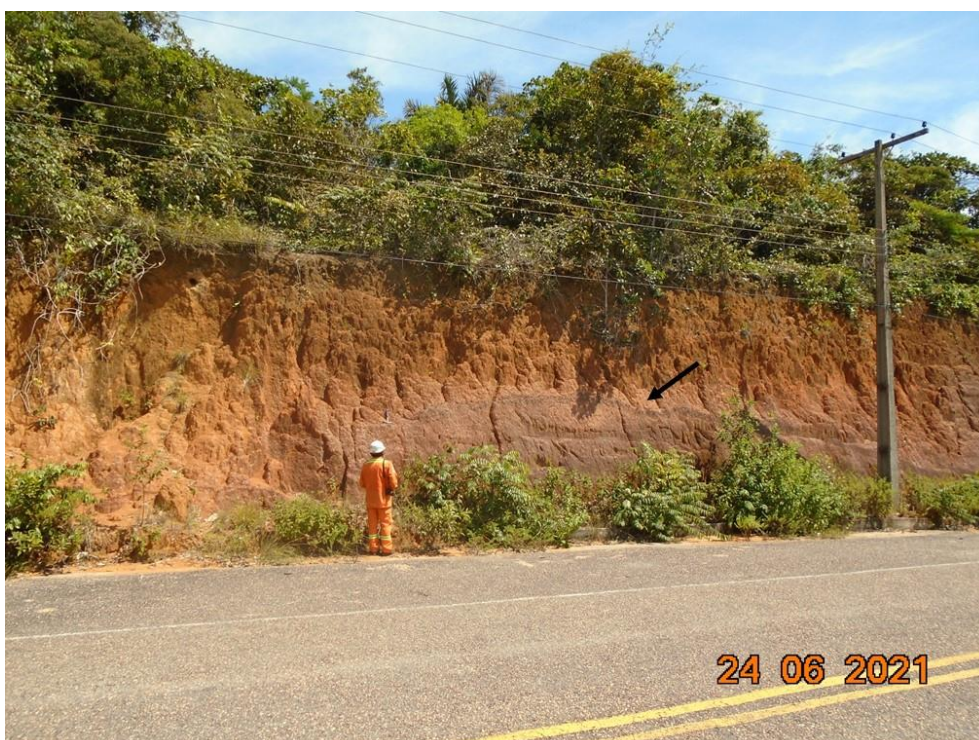
Foto 13. Detalhe (seta) da presença de horizontes ferruginosos concrecionários (linha de pedra) na área da AII.

A região do empreendimento envolve o domínio geomorfológicos dos Baixos Platôs da Amazônia Centro-Oriental (Maia, 2010) (Figura 24). Onde este domínio é caracterizado por terrenos baixos (<200 m), colinas pequenas, relevo tabuliforme, vales estreitos e fechados (Fotos 11 e 12) e drenagem do tipo subdendrítica separados por planícies aluviais periodicamente alagadas, os solos existentes são espessos, pobres e bem drenados (em geral, Latossolos Amarelos). Os platôs existentes são embasados por rochas sedimentares cretácicas da Formação Alter do Chão, dissecados em um relevo de interflúvios e colinas tabulares. Tal morfologia decorre de um longo processo de formação de espessos perfis intempéricos lateríticos, com desenvolvimento de horizontes ferruginosos concrecionários (Foto 13), em áreas diversas das superfícies aplainadas da região. (Costa, 1991; Horbe et al., 1997).

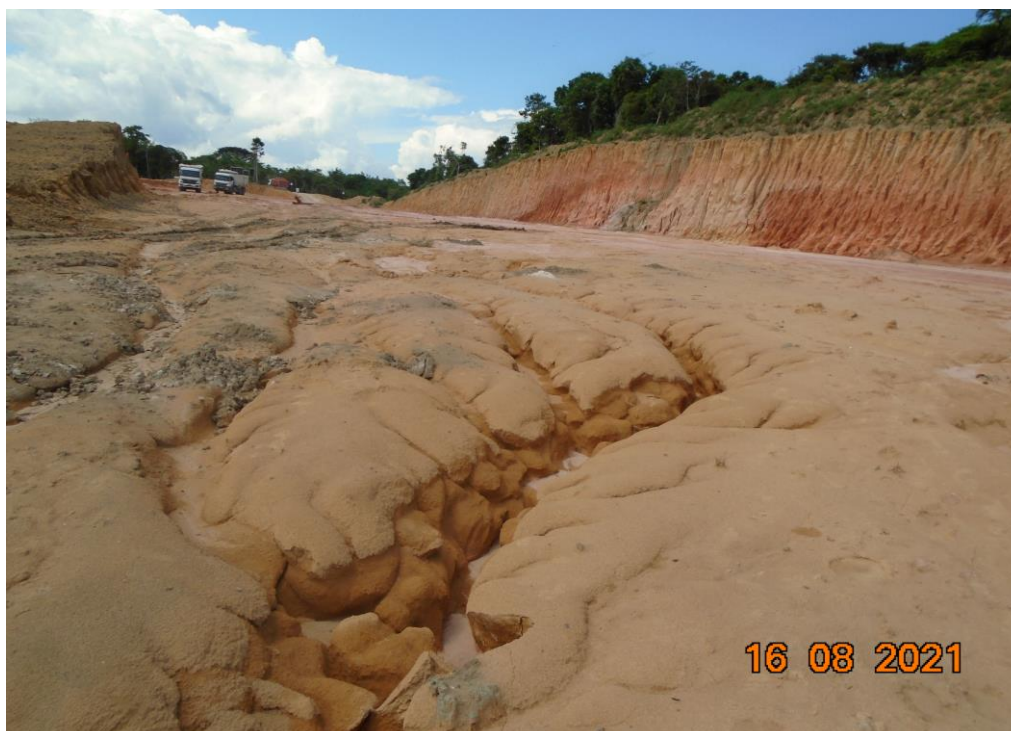
Foto 21. Aspecto do Processo Erosivo (sulcos e ravinas de erosão) como consequência da concentração de fluxo d'água na área 2 (PT – A2 – F3).

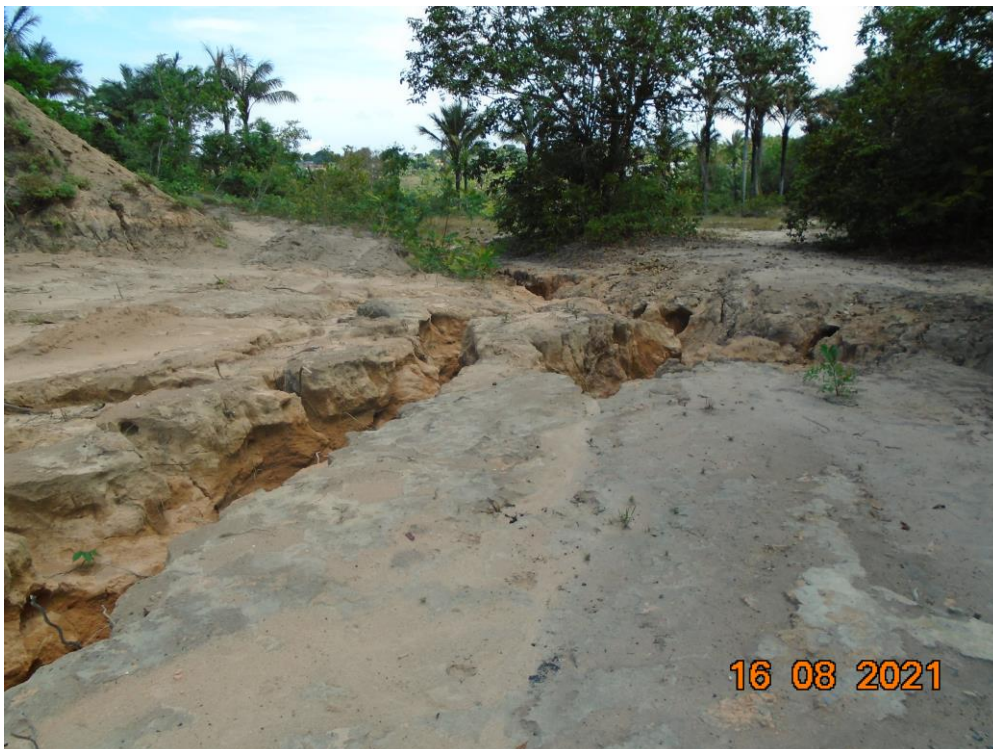
Foto 22. Aspecto do Processo Erosivo (ravinas de erosão) como consequência da concentração de fluxo d'água na área 2 (PT – A2 – F3).

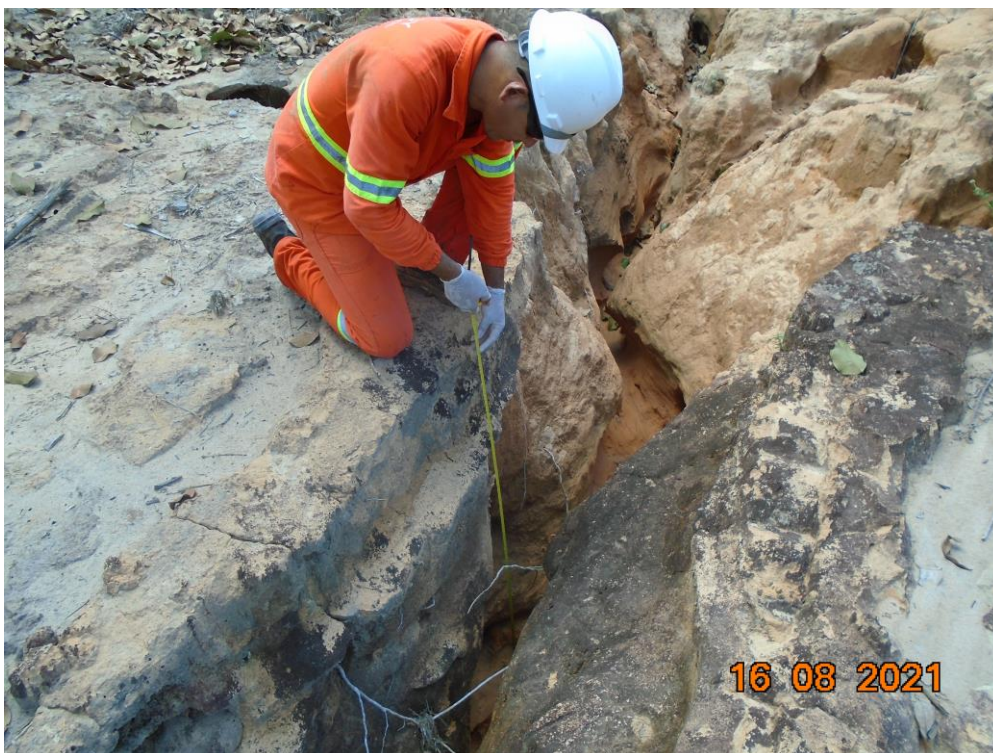
Foto 23. Aspecto do Processo Erosivo (sulcos e ravinas de erosão) como consequência da concentração de fluxo d'água na área 3 (PT – A3 – F4).

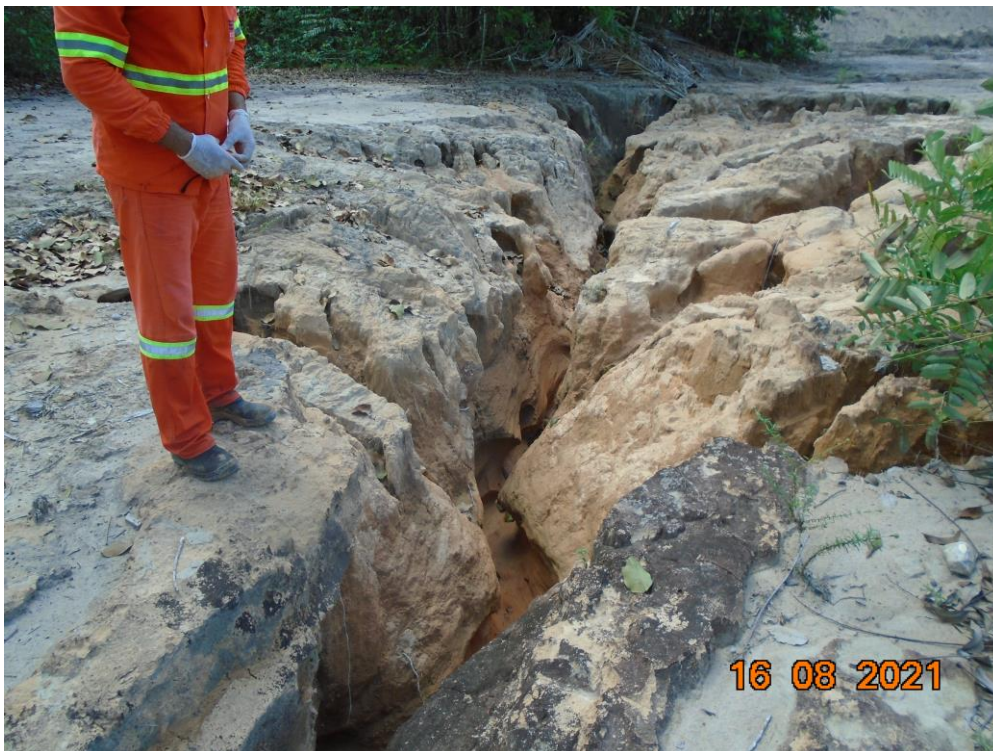
Foto 24. Aspecto do Processo Erosivo (sulcos e ravinas de erosão) como consequência da concentração de fluxo d'água na área 3 (PT – A3 – F4).

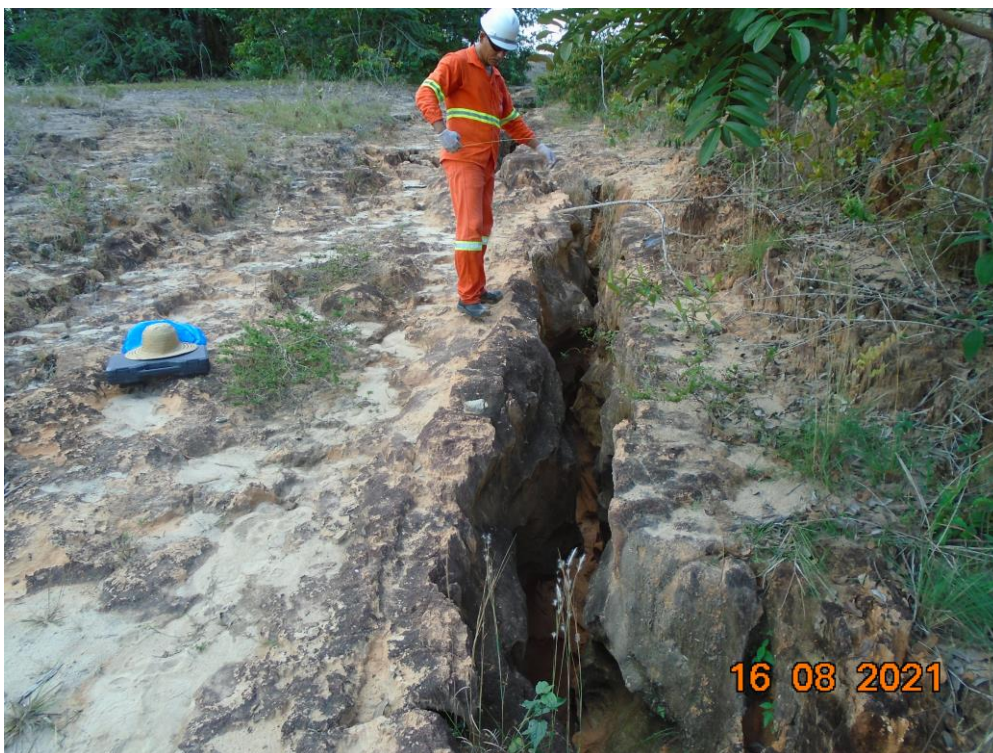
Foto 25. Aspecto do Processo Erosivo (sulcos e ravinas de erosão) como consequência da concentração de fluxo d'água na área 4 (PT – A4 – F5).

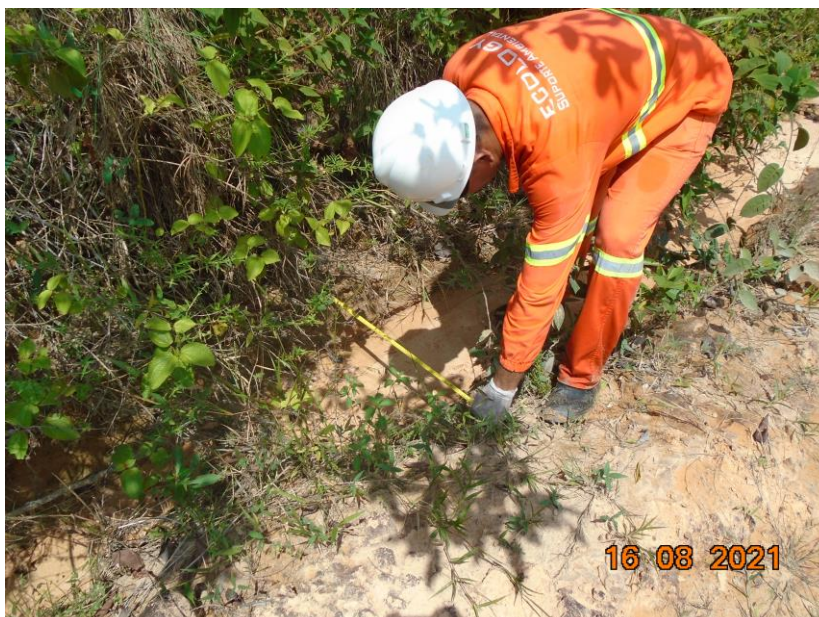
Foto 26. Aspecto do Processo Erosivo (sulcos e ravinas de erosão) como consequência da concentração de fluxo d'água na área 4 (PT – A4 – F5).

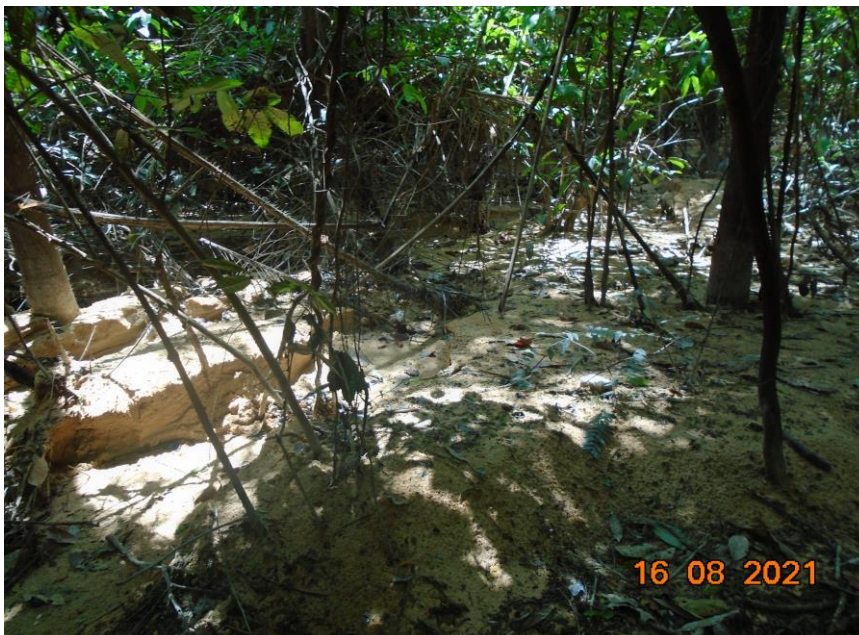
Foto 27. Aspecto do Processo de Assoreamento pelo carreamento de partículas na área 1 (PE – 01).

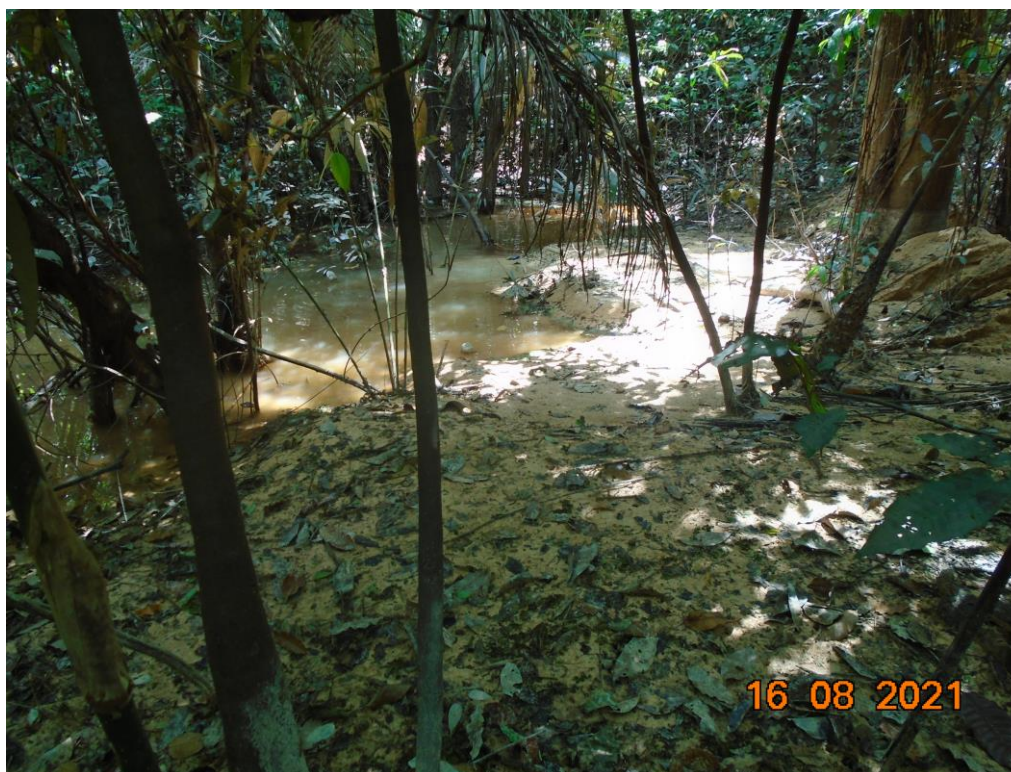
Foto 28. Aspecto do Processo de Assoreamento pelo carreamento de partículas na área 1 (PE – 01).

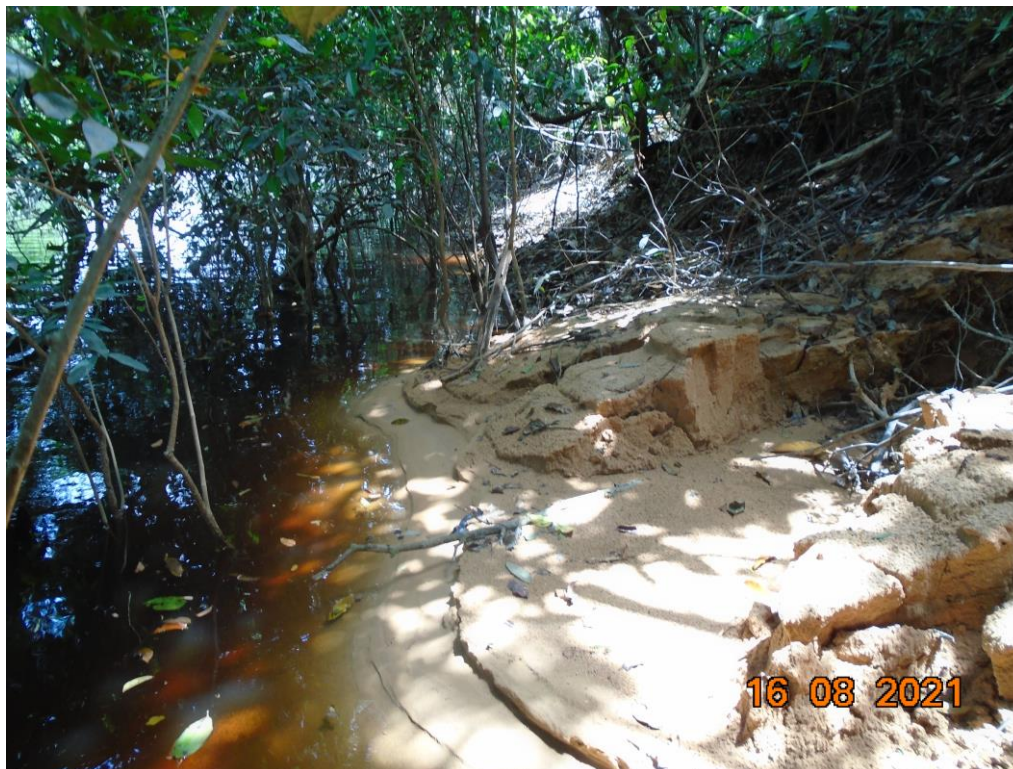
Foto 29. Aspecto do Processo de Assoreamento pelo carregamento de partículas na área 4 (PE – 06).

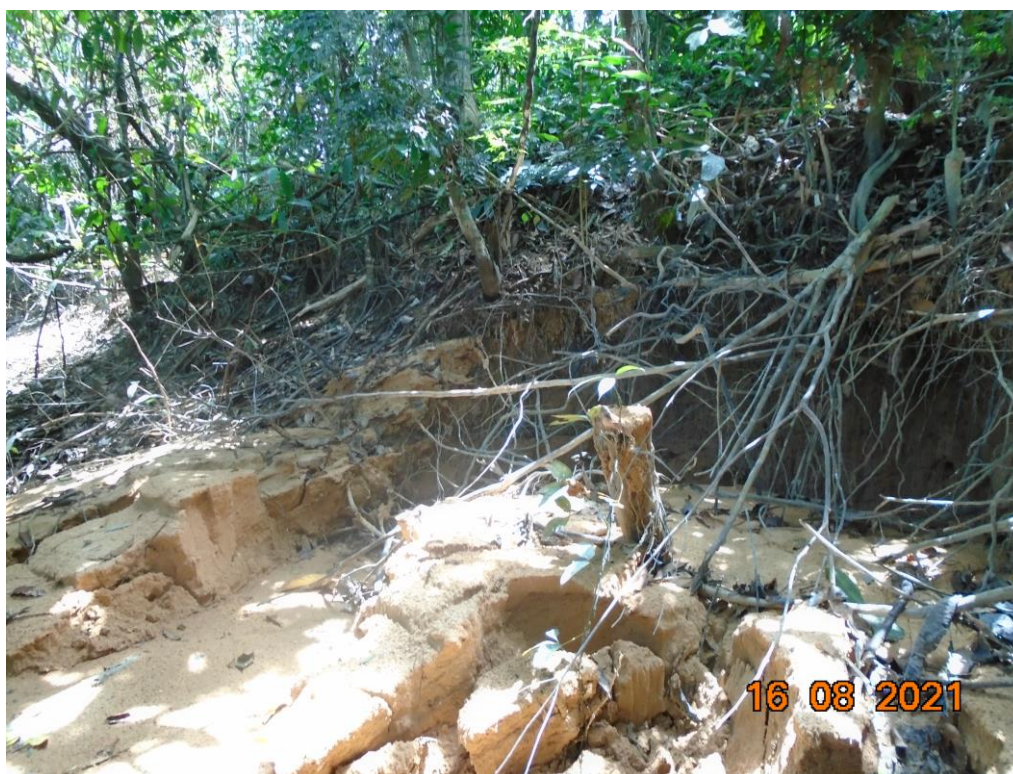
Foto 30. Aspecto do Processo de Assoreamento pelo carregamento de partículas na área 4 (PE – 06).

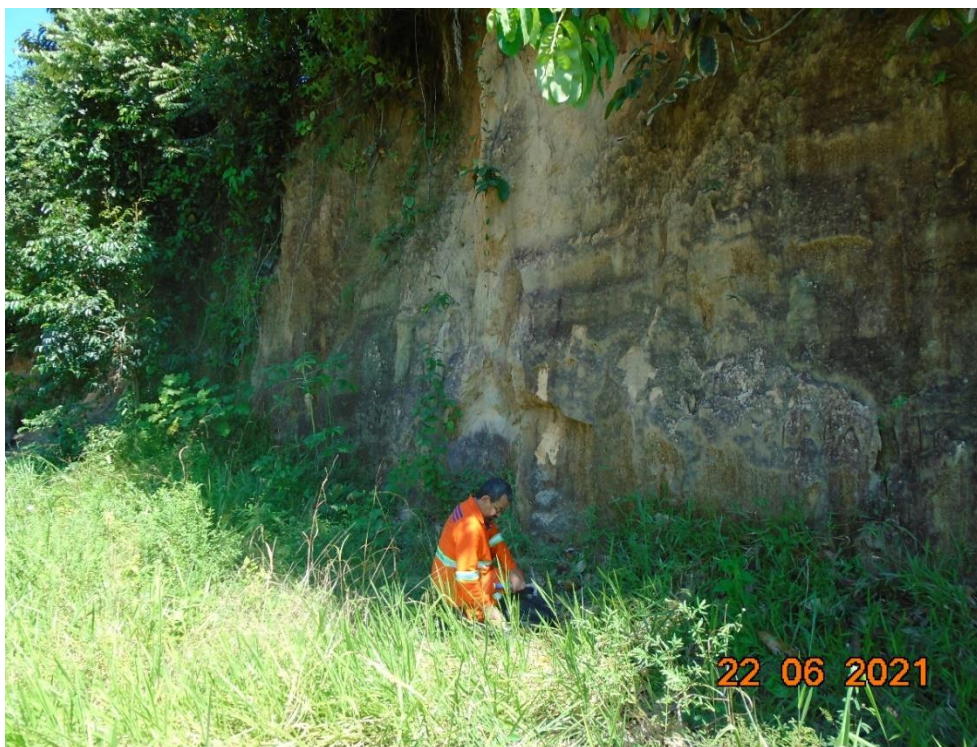
Foto 36. Aspecto do relevo do ponto PO5, caracterizado por corte e formação de talude na área do empreendimento.

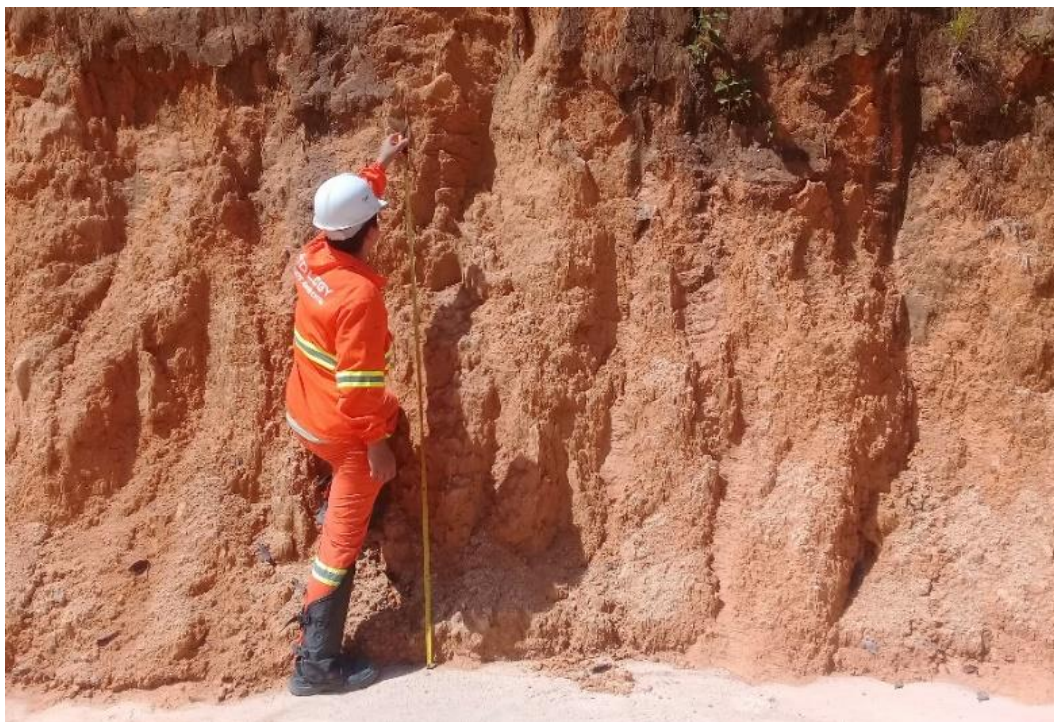
Foto 37. Perfil de solo Latossolo Amarelo na área da ADA.

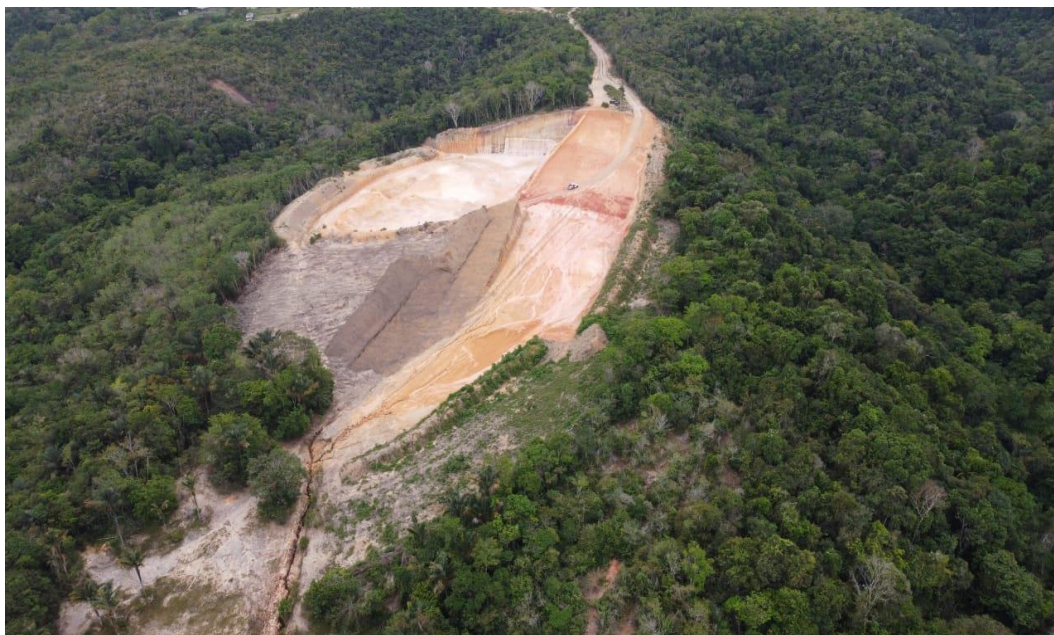
Foto 38. O Latossolo Amarelo predomina nas partes mais elevadas da área da ADA, que inclui os platôs e encostas (superior, médio e inferior).

Apresentam ainda baixa saturação e soma de bases, enquanto os teores de saturação por alumínio são altos, o que lhes confere caráter álico. Uma de suas características mais marcantes é a coesão – quando secos, apresentam-se duros ou muito duros. Suas principais limitações decorrem de forte acidez, alta saturação com alumínio extraível e baixa fertilidade química natural. São, portanto, solos muito pobres em nutrientes.

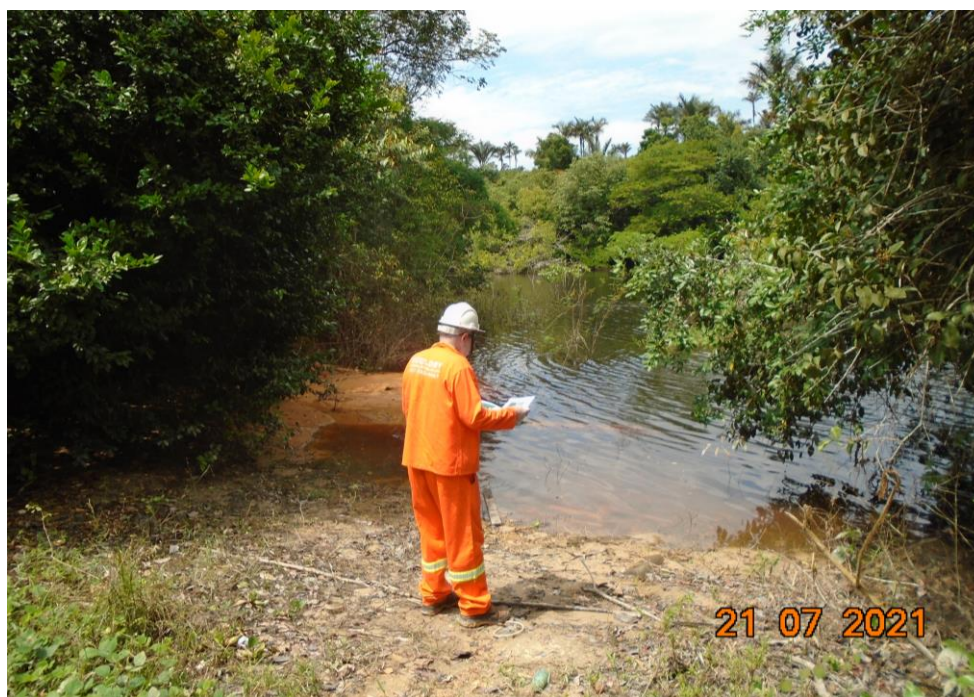
Foto 39. Solo do tipo Neossolo Flúvico Eutrófico, rico em matéria orgânica encontrado nas margens do fundo das drenagens.

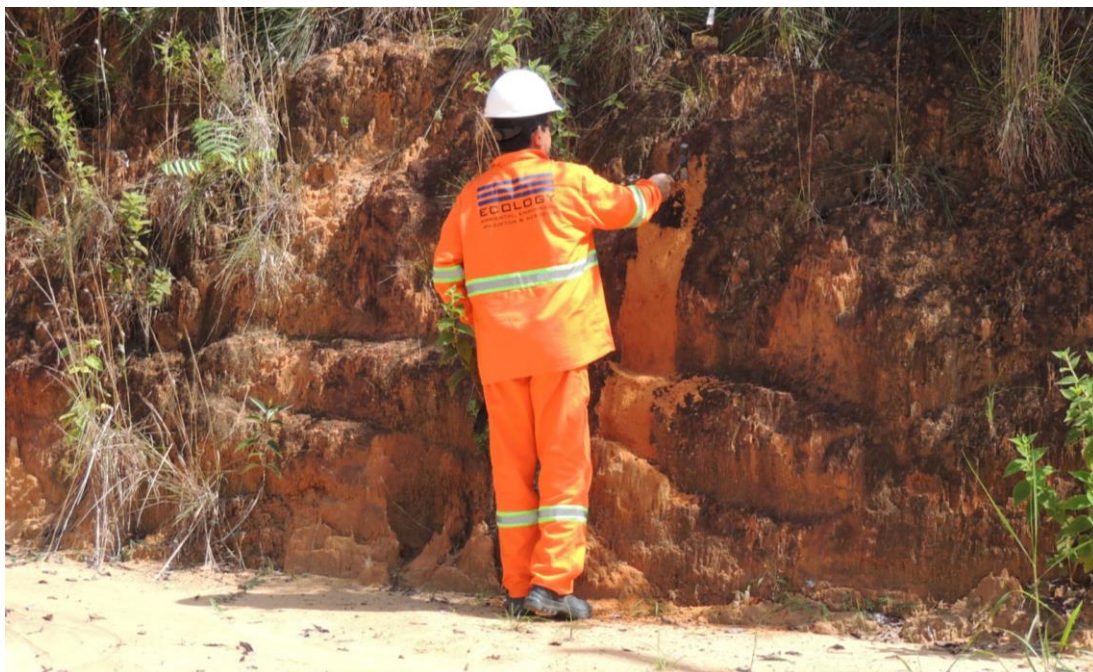
Foto 41. Perfil de Latossolo em corte de estrada vicinal no interior da área.

Nas Fotos 41 e 42 onde localizam-se os cortes da estrada, o solo possui características próximas da classificação geotécnica conhecida como A-2-4 que é um dos melhores solos para base e sub-base de pavimentos flexíveis. Estes taludes de corte são bastante estáveis, além de apresentarem boa resistência ao cisalhamento quando indeformados e apresentam ainda baixa susceptibilidade a erosão.

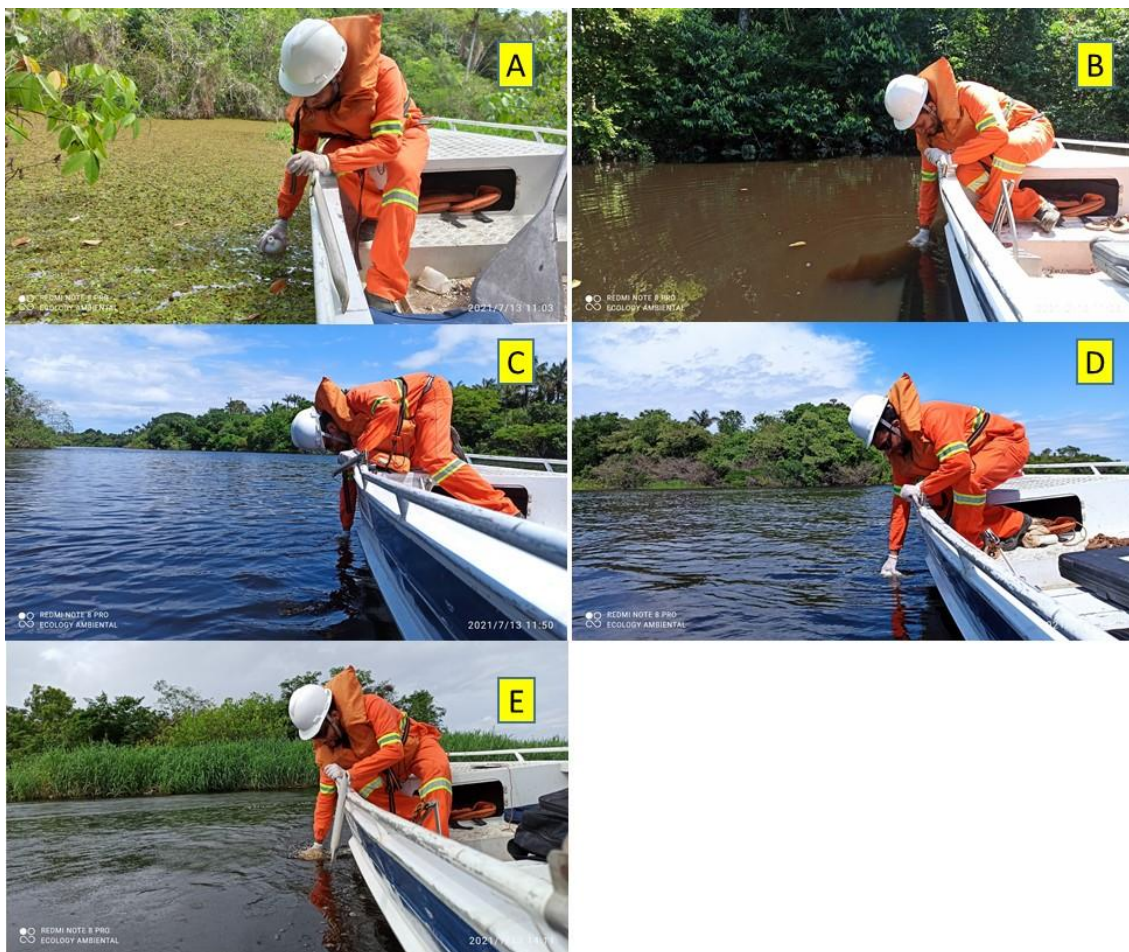
Foto 47. Local dos pontos de coleta de água nos pontos de amostragem PT1 (A), PT2 (B), PT3 (C) e PT4 (D), no igarapé da Lenha, nas proximidades da Área Diretamente Afetada – ADA. O ponto de amostragem PT5 (E) foi coletado no Lago do Aleixo.

De acordo com os resultados encontrados é possível afirmar que a água dos recursos hídricos avaliados possui: oxigênio dissolvido com valores entre 5,70 (PT-02 e PT-03) a 6,00 (PT-01); pH entre 4,32 (PT-02) a 5,43 (PT-03); condutividade entre 9,30 (PT-05) a 22,70 (PT-03); Turbidez entre 2,32 (PT-02) a 63,10 (PT-01); Sólidos dissolvidos totais entre 4,00 (PT-04) a 12,00 (PT-03); Temperatura entre 27,80 (PT-02) a 28,20 (PT-03); Transparência com 100% em todas as nascentes investigadas.
