# **Sistema Viário, Duplicação da Estrada do Tarumã, cidade Manaus – AM, no trecho entre as Avenidas Santos Dumont e Torquato Tapajós**

## **ESTUDO AMBIENTAL SIMPLIFICADO – EAS**

**Abril – 2013**

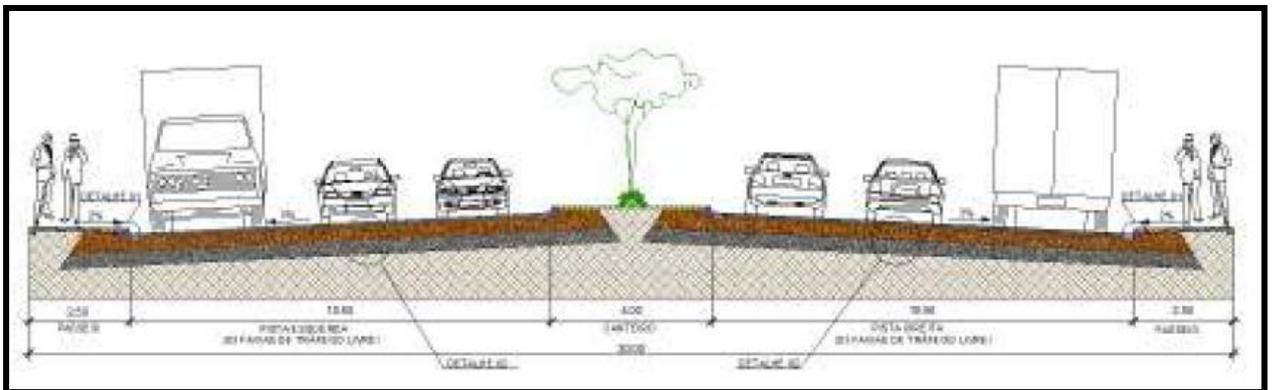
**Figura 02-** Seção Tipo 1 – Estrada do Tarumã.

O projeto prevê uma seção tipo na Estrada do Tarumã com largura total de 30,00m, pista dupla de 10,50m de largura (Seção Tipo 1), canteiro central gramado de 4,00m de largura e passeios laterais com calçamento de 2,50m de largura.

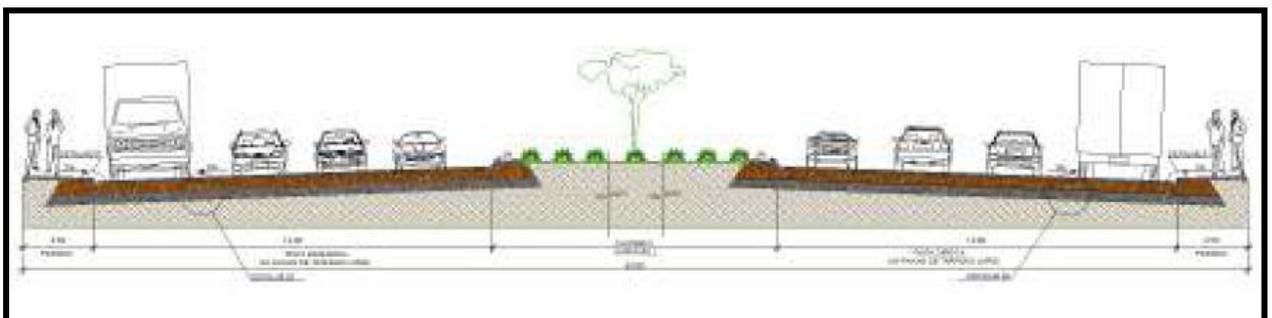
**Figura 03-** Seção Tipo 2 – Estaca 116 à estaca 123.

Entre a estaca 116 e a estaca 123 está prevista uma seção com uma largura total máxima de 63,00m (Seção tipo 2) com pista dupla de 14,00m de largura, canteiro central gramado com largura variável e passeios laterais com alçamento de 2,50m de largura.

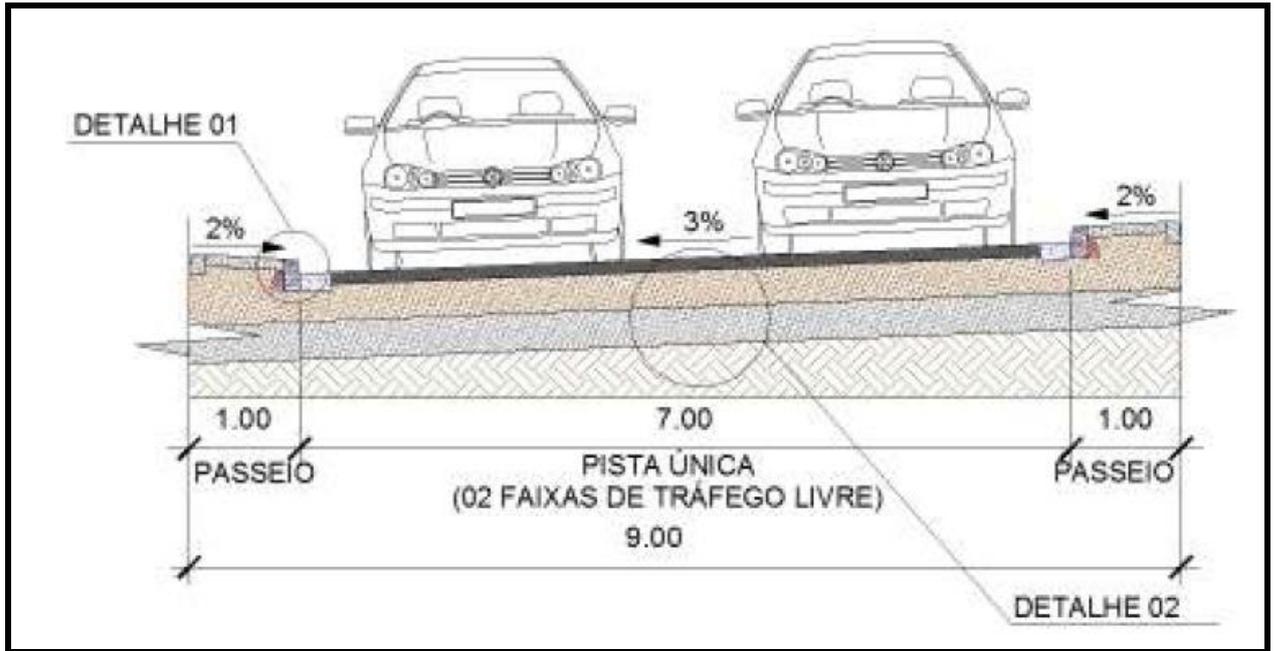
**Figura 04-** Seção Tipo 3 – Ramos 1, 1ª, 2, 3, 3A e 4.

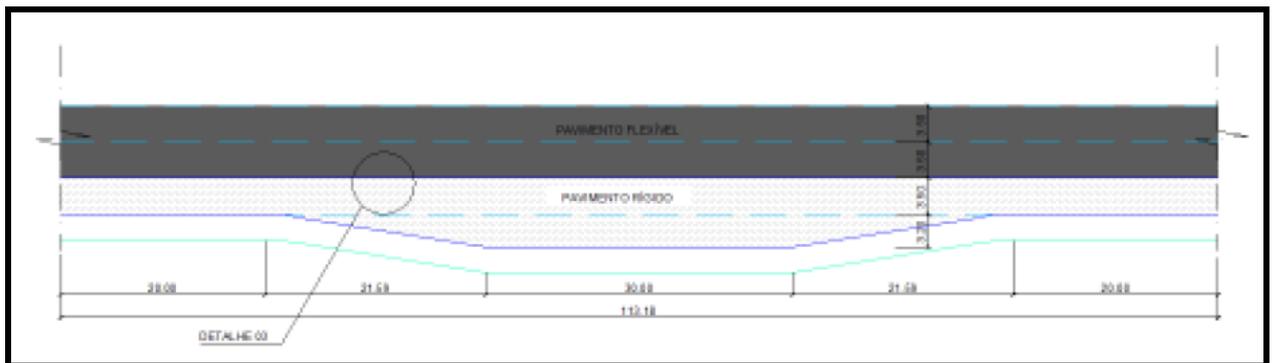
O Projeto também prevê a criação de Baías para paradas e operações dos ônibus em todo o sistema viário.

**Figura 05-** Detalhe da Baía para parada de ônibus.

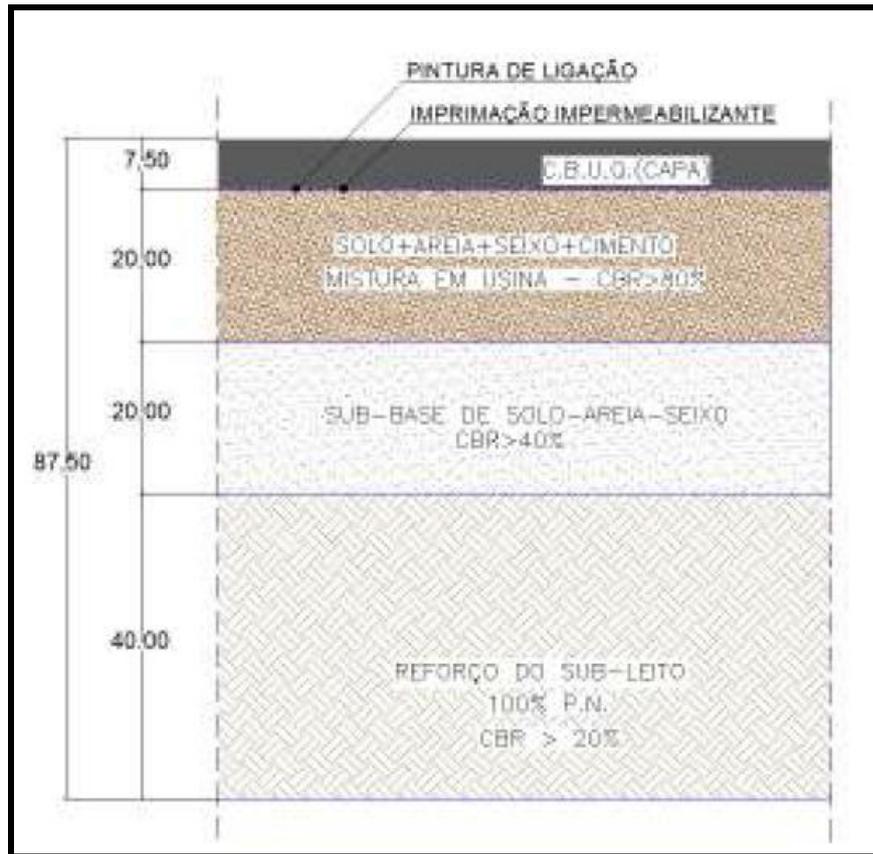
Camada de 40cm solo e estabilizado sem mistura com um CBR>20%.

**Figura 06-** Seção típica do pavimento novo flexível

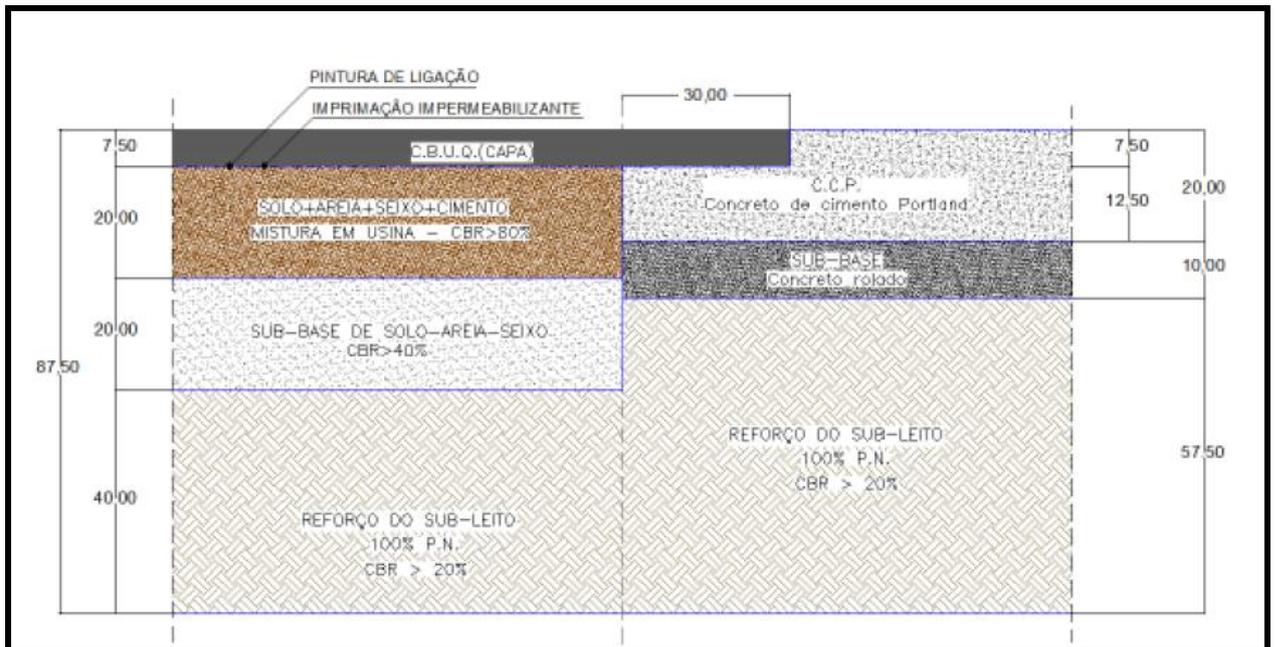
**Figura 07-** Seção típica do pavimento novo flexível + pavimento rígido.

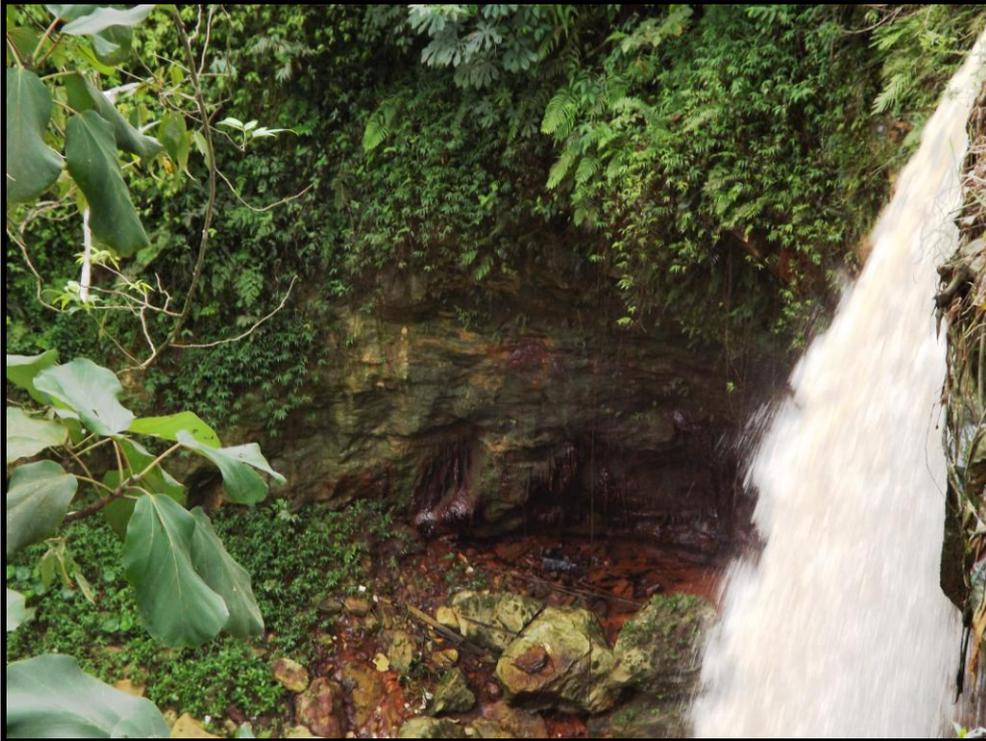
**Figura 11-** Vista da Cachoeira Alta do Tarumã, exibição de Arenito Manaus com blocos rolados na base da cachoeira.

Rochas da Formação Alter do Chão são constantemente objetos de estudo na cidade de Manaus, a faciologia mais conhecida é a dos arenitos, argilitos caolinizados e conglomerados com níveis descontínuos de arenitos silicificados e ferruginosos, denominados informalmente de “Arenito Manaus” (Albuquerque, 1922), possuem espessura entre 1 e 2 metros. Estes arenitos afloram em diversos pontos da cidade, entre eles: a Praia da Ponta Negra; a Cachoeira do Tarumã; ao longo de córregos e vales (ver figuras a seguir). Essas rochas são muito utilizadas na região para fins de construção civil.

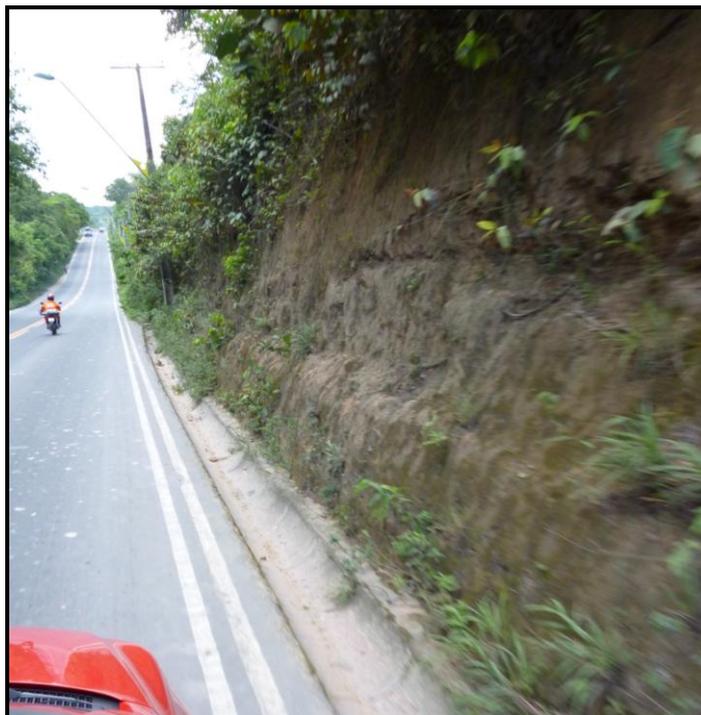
No topo desses perfis há horizonte de solo argilo-arenoso a areno-argiloso de coloração amarelada com vestígios de matéria orgânica de cor cinza (ver figura).

**Figura 14-** Afloramento em corte de estrada onde se observa o horizonte de solo no topo do perfil.

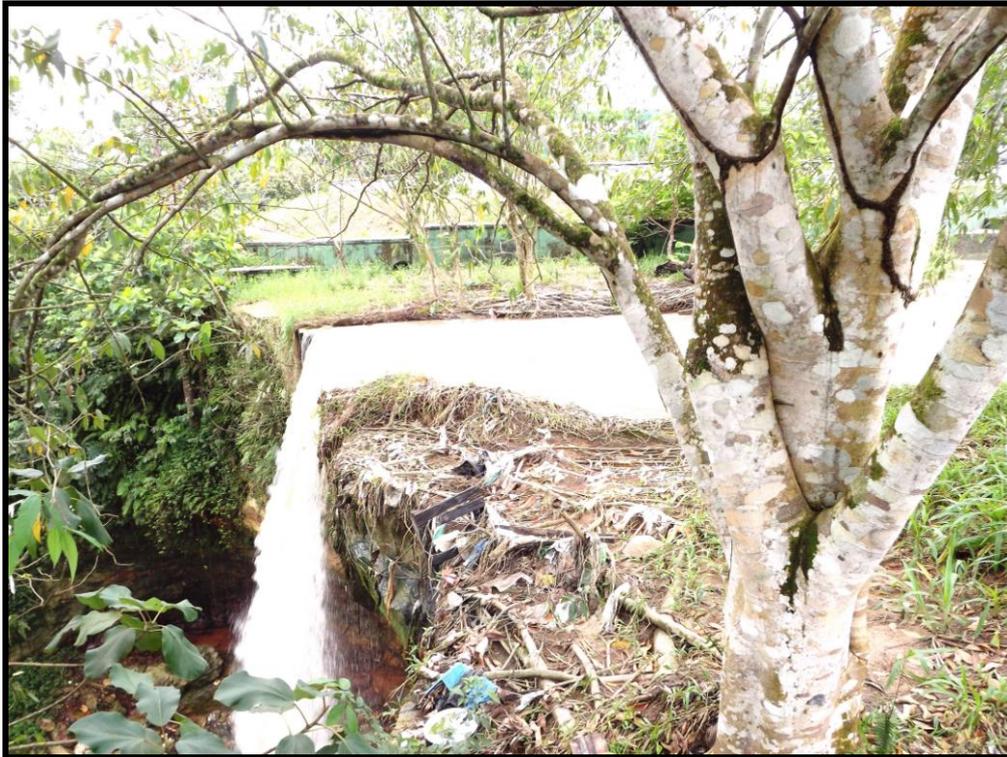
**Figura 15-** Detalhe da Cachoeira Alta do Tarumã. Desníveis topográficos causados pelo tectonismo atuante na região modificaram a paisagem local.

O tectonismo rúptil é observado em outras áreas da cidade. No trecho da obra o tectonismo gerou desníveis topográficos, como é o caso da Cachoeira do Tarumã. Ao longo da Avenida do Futuro há registros da tectônica Cenozóica em afloramentos da Formação Alter do Chão, onde é possível observar o deslocamento da crosta laterítica afetada por um sistema de falhas normais e a rotação de blocos com direção de deslocamento principal SSW (Souza & Nogueira, 2009).

A área em estudo, de acordo com as características observadas *in loco*, encontra-se inserida na transição entre o Planalto Dissecado Rio Trombetas – Rio Negro e Pediplano Rio Branco – Rio Negro. O relevo característico do local está diretamente relacionado a traços estruturais da geologia regional (ver figura a seguir).

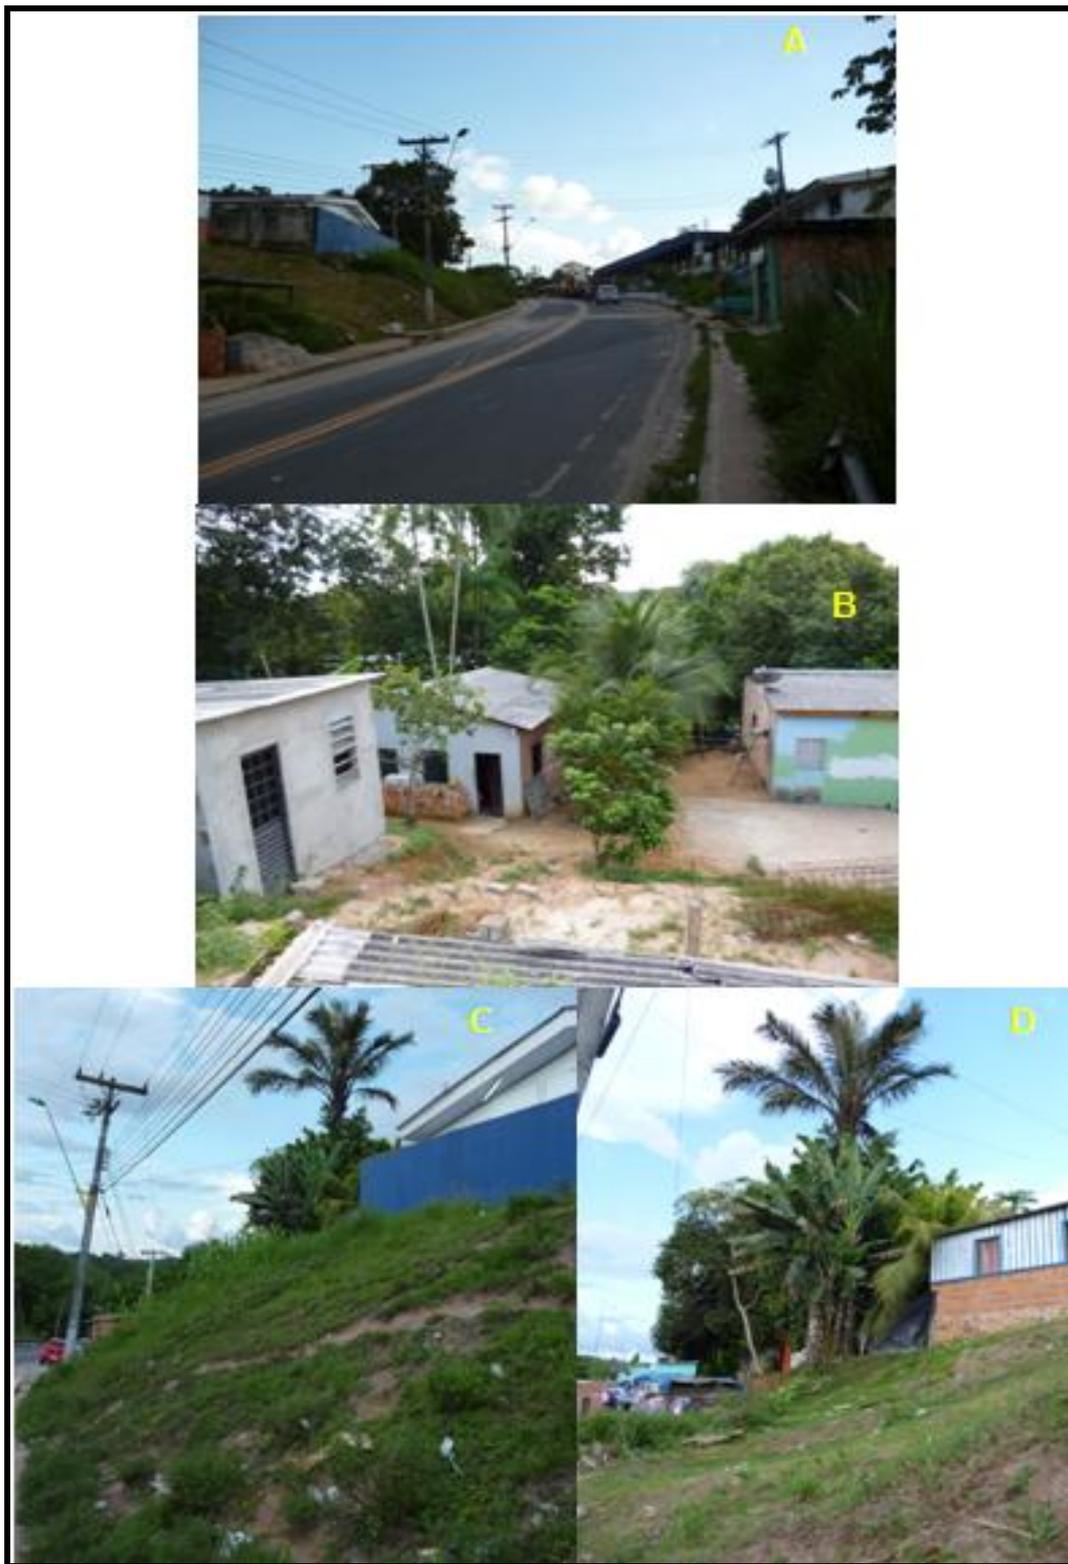
Segundo o mapa de domínios geológico-geotécnicos da zona urbana de Manaus elaborado pela CPRM em 2012 (ANEXO 04), as áreas do projeto e entorno são caracterizadas por relevo em platô. São áreas de domínios de Terras Altas e Planas formadas por camadas horizontais da Formação Alter do Chão e latossolos vermelho-amarelados. Estas áreas são suscetíveis a erosões. Também há trechos dominados por Terras Altas e Declivosas propensas a problemas geotécnicos como formação de ravinas, sulcos erosivos e movimentos rápidos de massas (ver figuras a seguir).

**Figura 16-** A, B, C e D: Trechos dominados por Terras Altas e Declivosas.

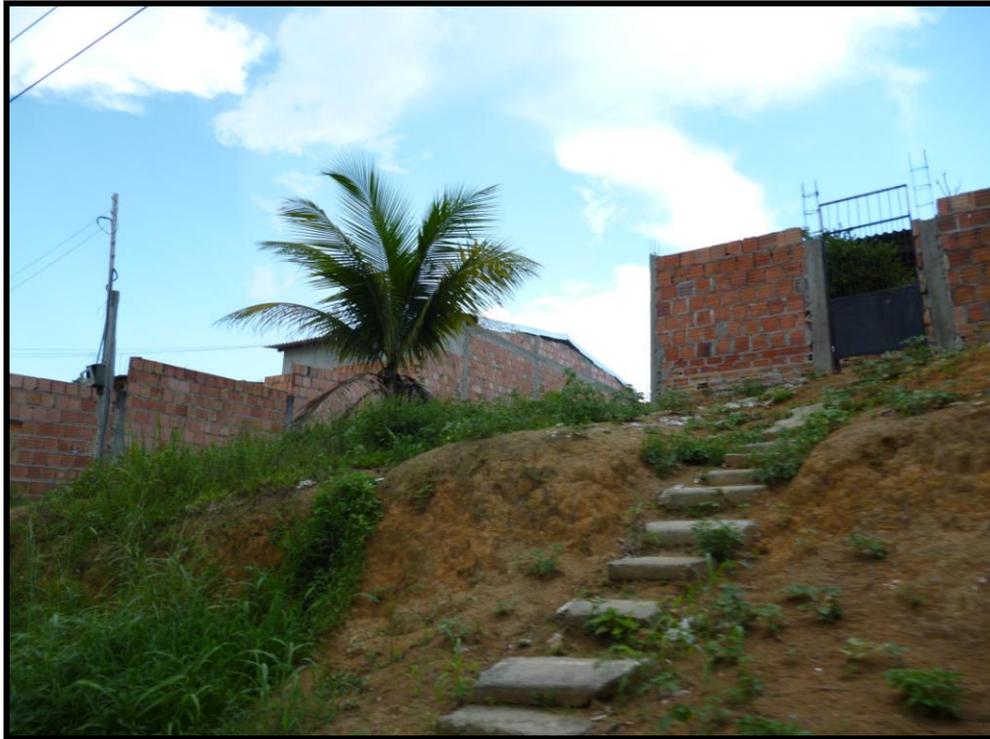
Na cidade de Manaus, sobreposto a Formação Alter do Chão, nota-se um pacote espesso de material argilo-arenoso a areno-argiloso amarelado, homogêneo e sem estruturação que constitui o solo dessa unidade. Este solo é definido como Latossolo Amarelo. O nível de matéria orgânica para desenvolvimento da vegetação é pouco espesso e completa o perfil de solo na área em estudo (ver figura a seguir).

Figura 17- Horizonte de solo representativo em alguns trechos da área do projeto e entorno.

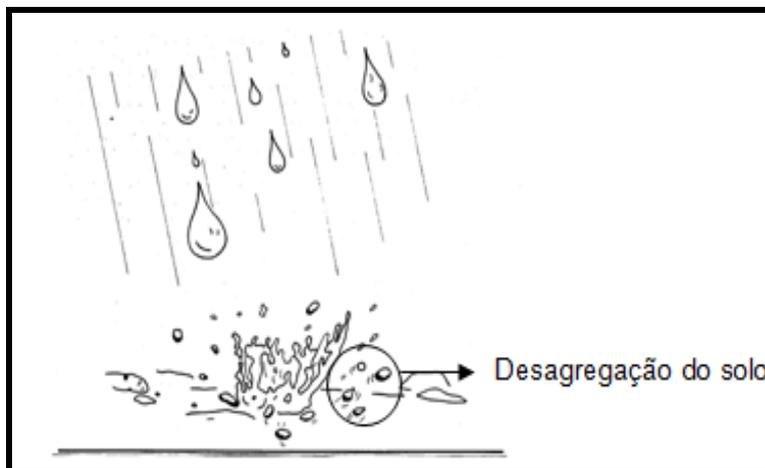
da chuva e pela força cisalhante do escoamento superficial pelo fluxo concentrado (Bastos, 1999; Amorim *et al.*, 2001; Nunes & Cassol, 2008) (ver figura a seguir) .

**Figura 18-** Desenho esquemático do impacto da água da chuva ao atingir o solo, ocasionando a erosão por salpicamento ou splash. Fonte: IPT (1991).

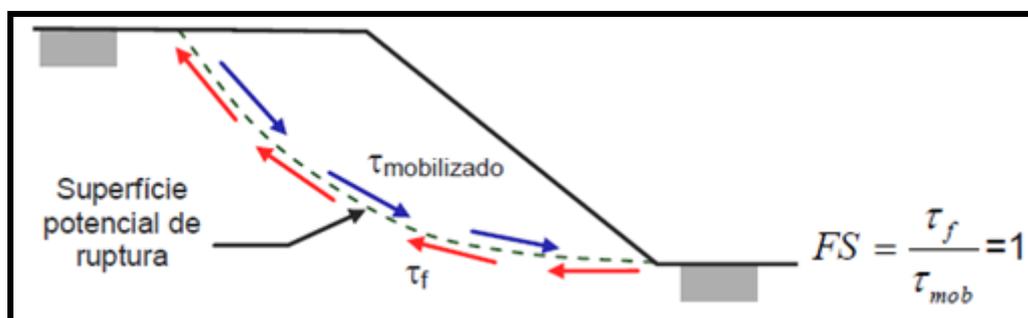
A instabilidade de talude será deflagrada quando as tensões cisalhantes mobilizadas se igualarem à resistência ao cisalhamento (ver figura).

**Figura 19-** Geometria de escorregamento. (Gerscovich, 2009).

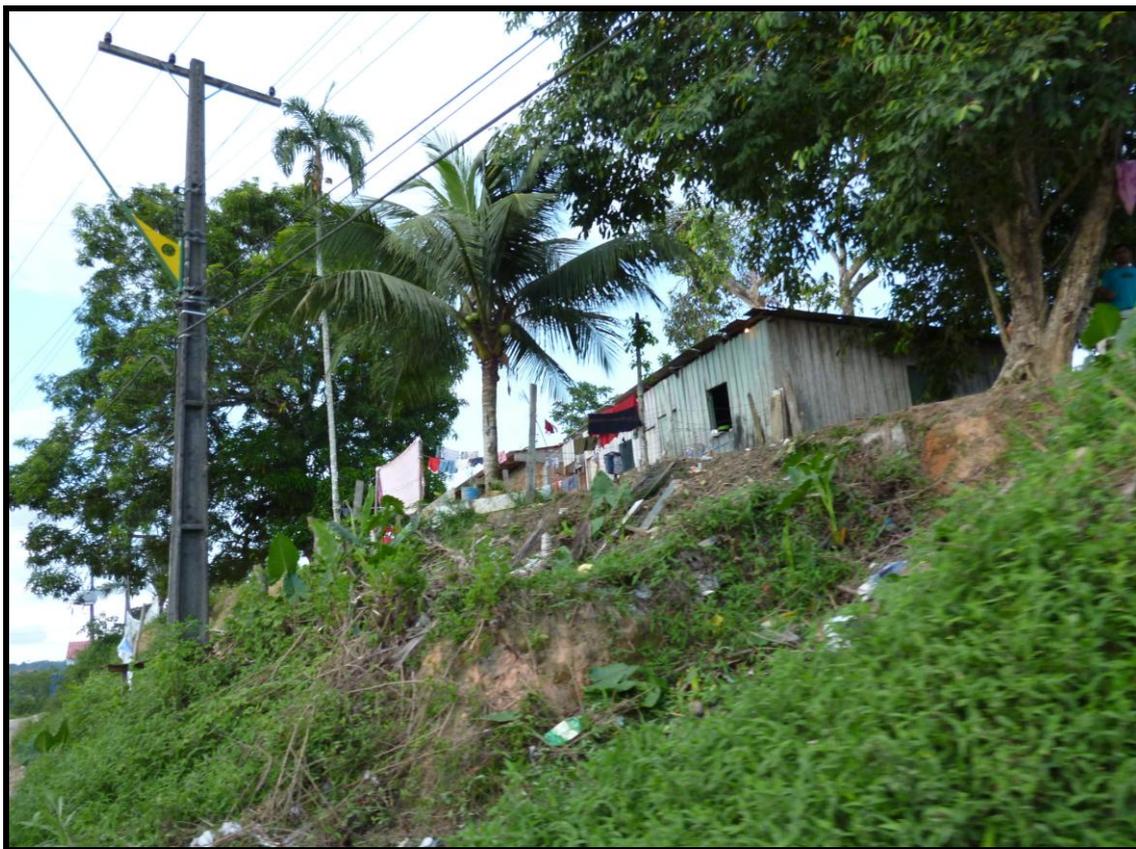
Na área em estudo foram observados alguns trechos com instabilidades nos taludes e nas margens dos igarapés. É importante esclarecer que ações antrópicas também contribuem para o avanço dos processos de instabilidade (ver figura).

**Figura 20-** Área com instabilidade agravada pela ação antrópica.

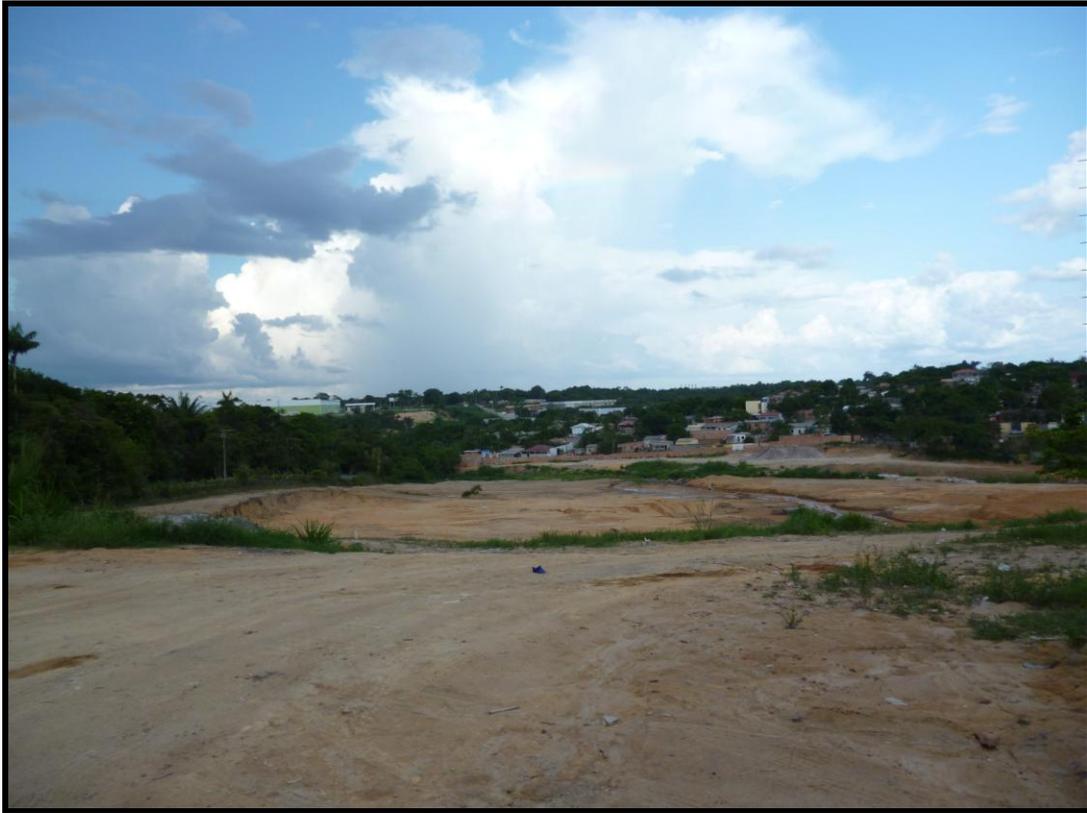
**Figura 21-** Vista panorâmica de um trecho da área de entorno do projeto.

A referida área apresenta clara degradação edáfica em toda sua extensão, resultante de ações antrópicas atuais e pretéritas, em alguns casos com difícil grau de reversibilidade, especialmente com relação à remoção de cobertura vegetal e da camada superficial do solo (ver figura a seguir), da sua textura arenosa e da pobreza química dos solos.

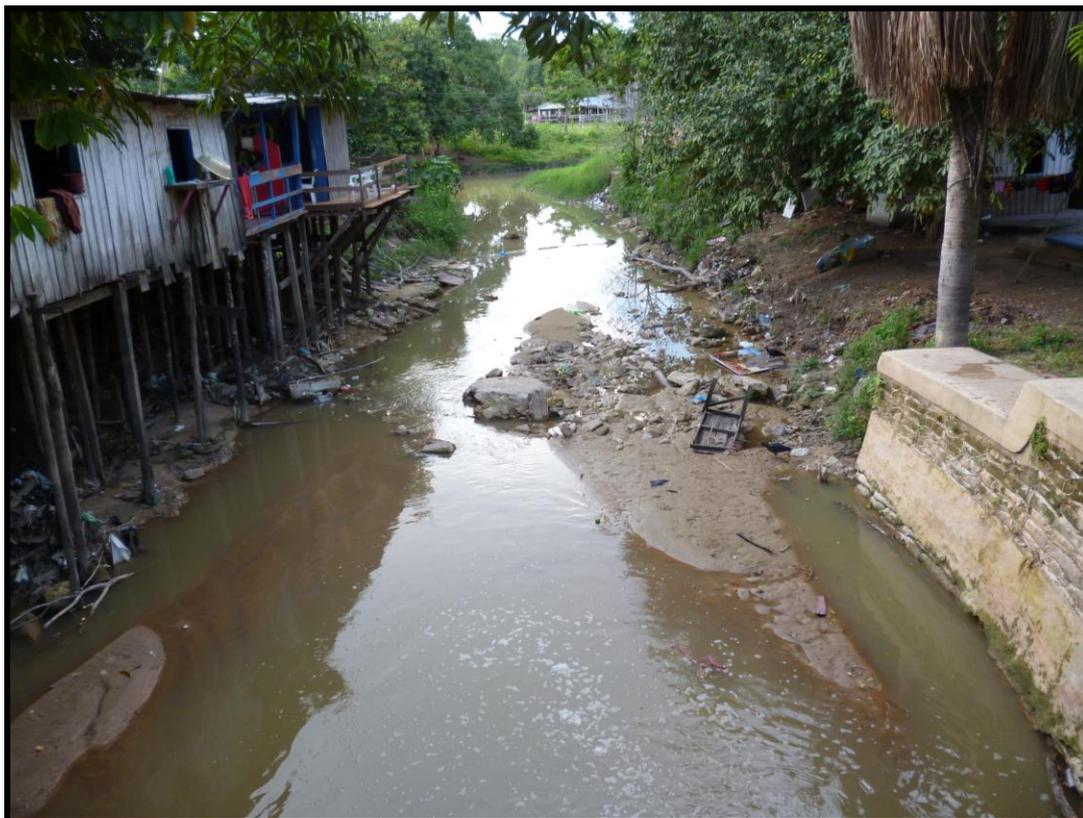
**Figura 22-** Margens do igrapé sem denominação, afluente do Igarapé do Tarumã.

A degradação decorre também do uso atual da área (urbanização). O assoreamento de igarapés que drenam a localidade em estudo é mais uma evidência do processo erosivo atuante e da ausência da prática de conservação dos solos (ver figura a seguir).

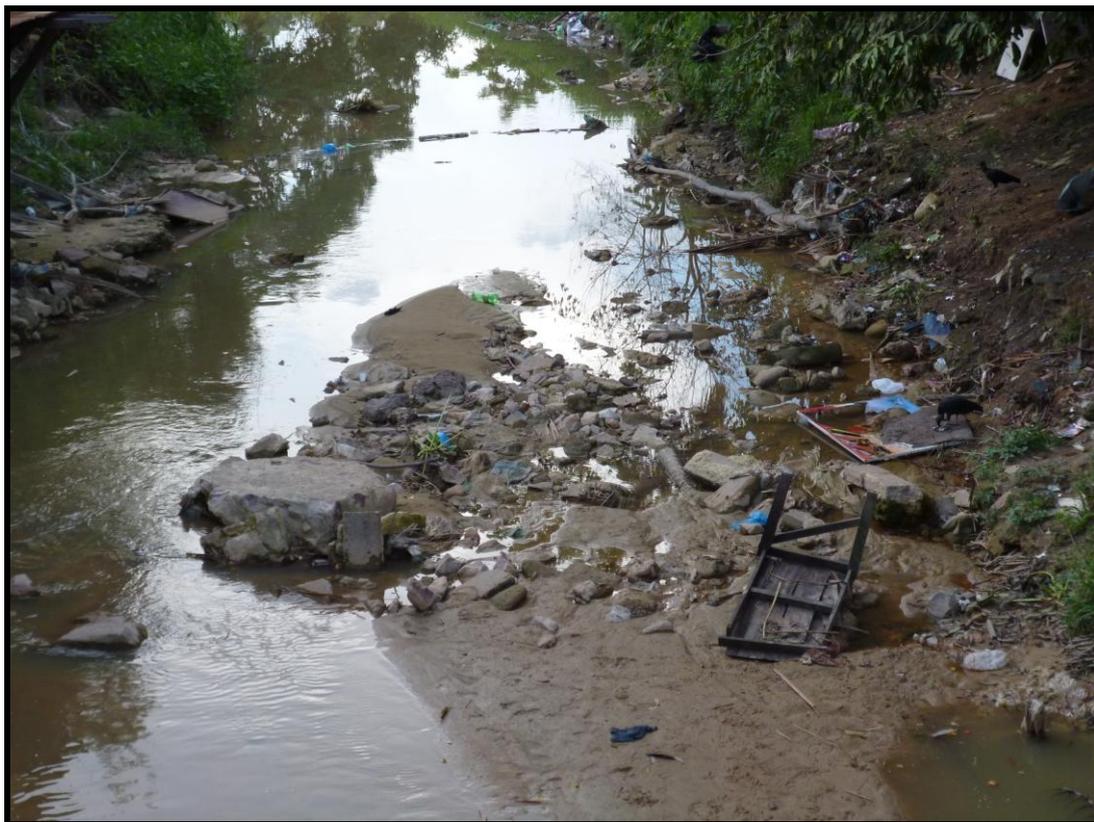
**Figura 24-** Descarte de resíduos sólidos no leito do igarapé sem denominação, afluente do Igarapé do Tarumã.

A bacia do Tarumã encontra-se consideravelmente alterada pela perda de solo por processos erosivos devido ao desmatamento e falta de práticas conservacionistas, pelo rebaixamento do lençol freático e descarte inadequado dos resíduos sólidos e líquidos (ver figura).

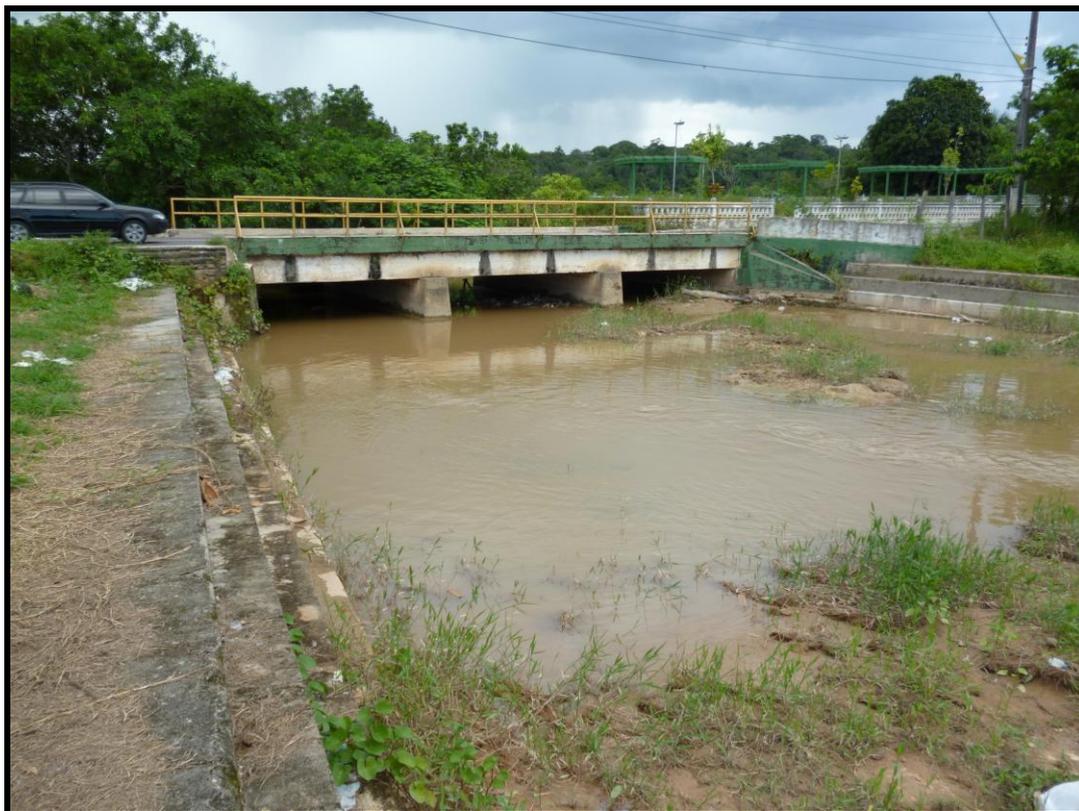
**Figura 25-** Impactos à montante da Cachoeira Alta resultantes da intensa degradação.

Esse elevado grau de degradação progressiva dos cursos d'água inseridos na bacia do Tarumã-Açú deve-se ao crescimento populacional e ainda à expansão das atividades primárias no entorno da bacia. Com todas essas alterações o que se observa são águas correntes de coloração marrom escuro com leito arenoso (ver figura).

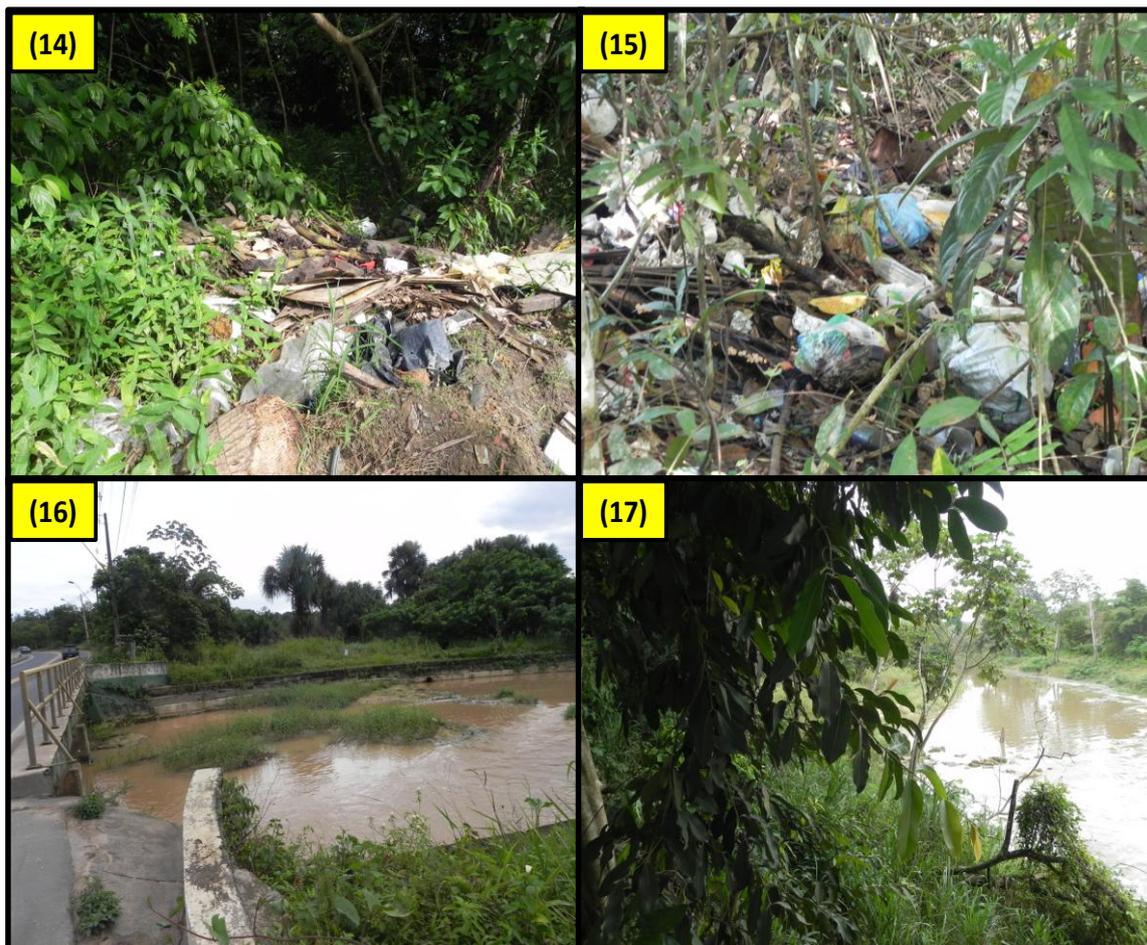
**Figura 32-** Vista de um dos trechos mostrando grande quantidade de lixo (Foto 14 e 15) e as matas ciliares em alto grau de degradação (Foto 16 e 17).

Por outro lado, as áreas de preservação permanente “Mata Ciliar” encontradas ao longo do trecho mostram também um alto grau de degradação, devido principalmente ao avanço da urbanização.

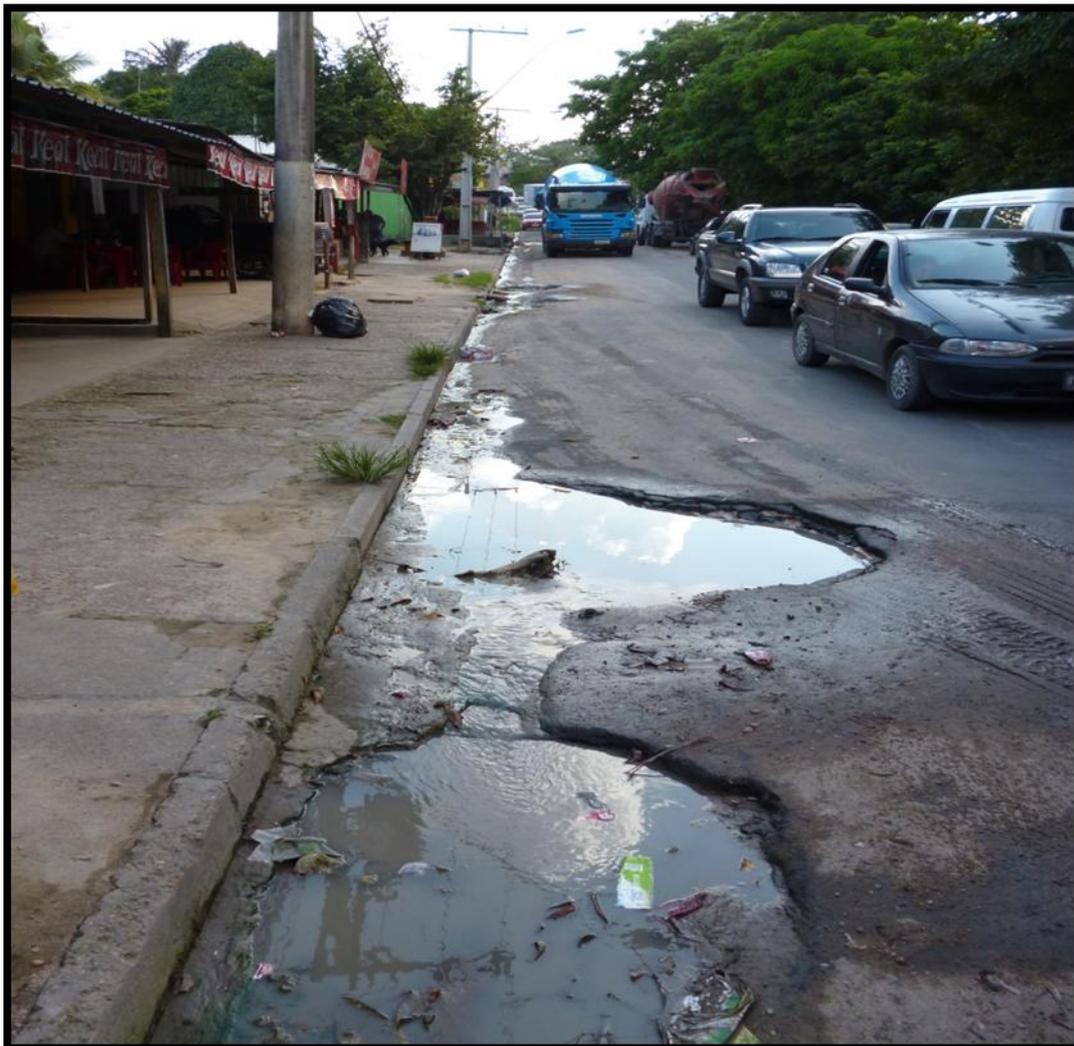
As principais vias de transporte do anel sul são em sua grande maioria asfaltadas apesar da infraestrutura deficiente (Fig.52), possuem um amplo movimento de carros e caminhões, o que torna determinadas vias, como o cruzamento das ruas vinte e cinco com avenida do turismo (Fig. 53), pontos vulneráveis a acidentes, bem como dificulta o livre tráfego no local.

**Figura 52-** *Condições do asfalto local.*

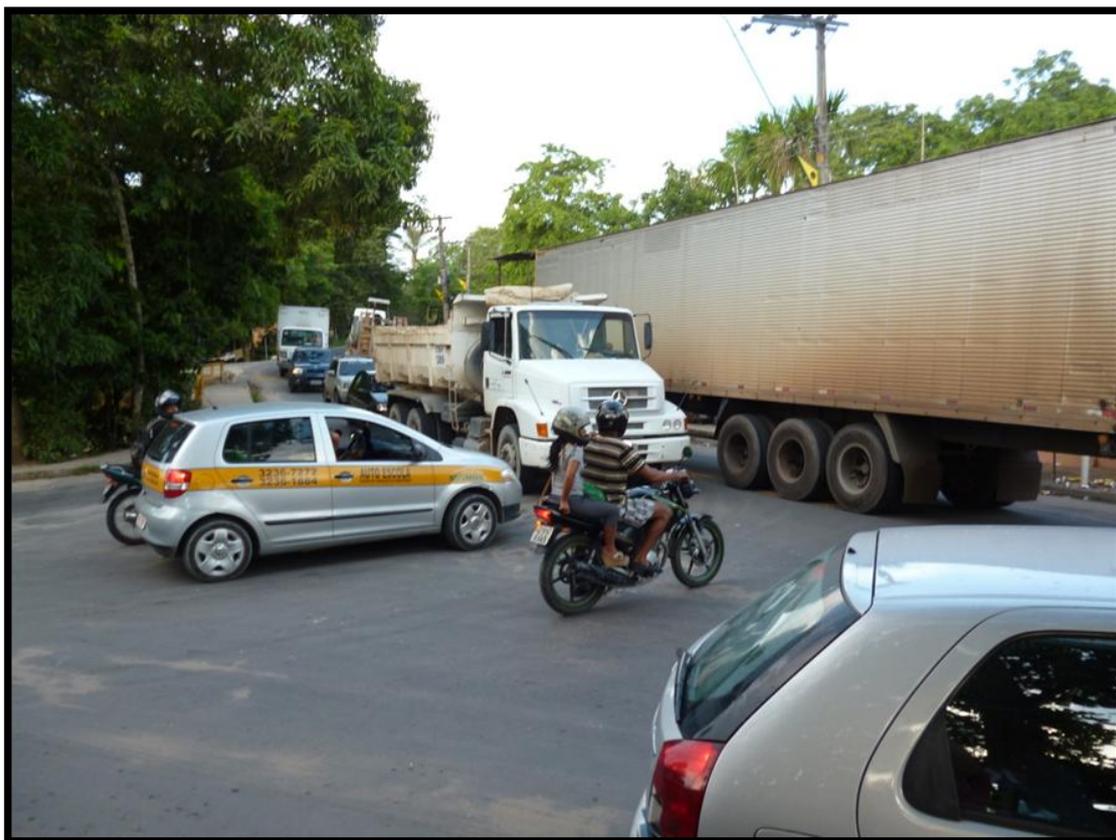
**Figura 53-** *Cruzamento da rua vinte e cinco com Avenida do Turismo.*
