# **CETRAM**

**CENTRAL DE ENERGIA E TRATAMENTO DE RESÍDUOS DA AMAZÔNIA**

**EIA – Estudo  
de Impacto  
Ambiental**

**IMPLANTAÇÃO  
DE ATERRO  
INDUSTRIAL  
MANAUS / AM**

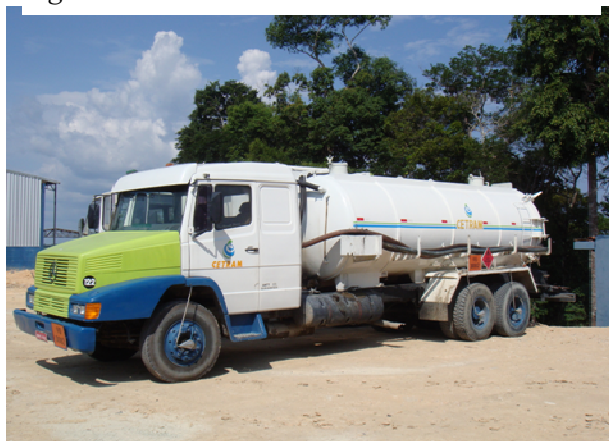
*Figura 3 - FROTA: Caminhão à Vácuo*

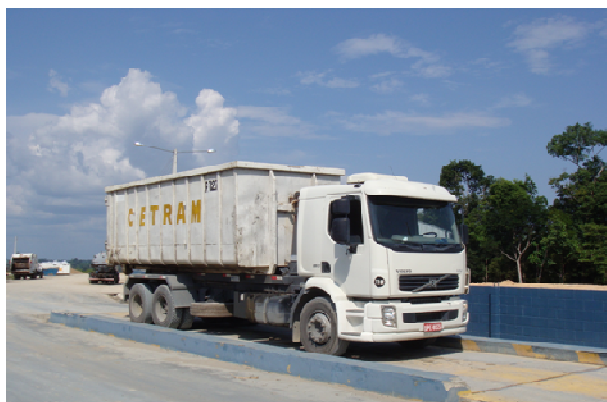
*Figura 2 - FROTA: Caminhão Roll On e Balança Rodoviária*

- Prédio da Administração;
- Balança Rodoviária (vide *Figura 2 - Frota*);
- Guaritas de Segurança;
- Cozinha Industrial e Refeitório;
- Vestiários;
- Salas de Treinamento;
- Laboratório;
- Acomodações de visitantes;
- Pátio de Estacionamento;
- Posto de abastecimento de Frota;
- Galpões de Triagem e armazenamento de resíduos;
- Estação de Lavagem de Equipamentos com Estação de Tratamento de Águas (vide *Figura 8 - Frota*);

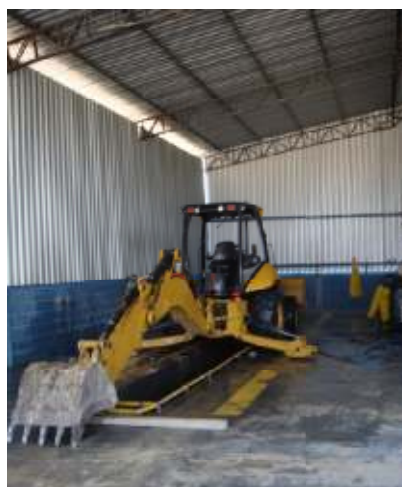
*Figura 8 - FROTA: Escavadeira Hidráulica no Setor de Lavagem de Equipamentos*

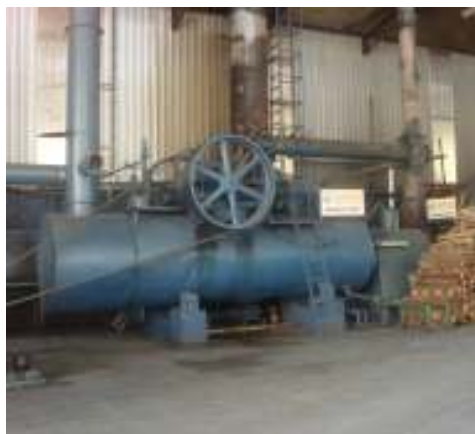
*Figura 15- TECNOLOGIAS: Incinerador com Lavador de gases  
Estação de  
Industriais*

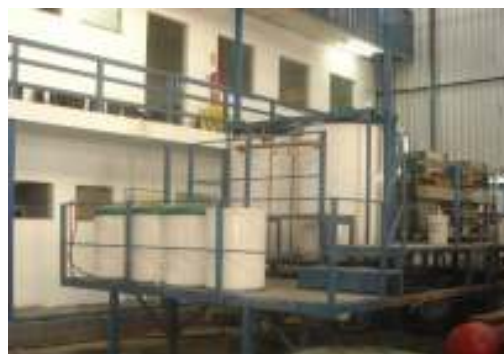
*Figura 16 - TECNOLOGIAS: ETDI -  
Tratamento de Despejos*

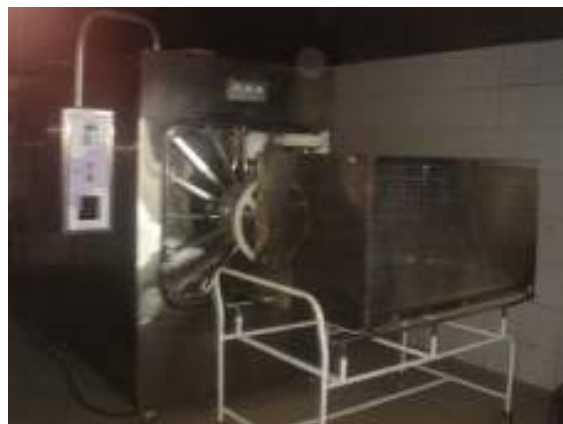
*Figura 17 - TECNOLOGIAS: Auto Clave*

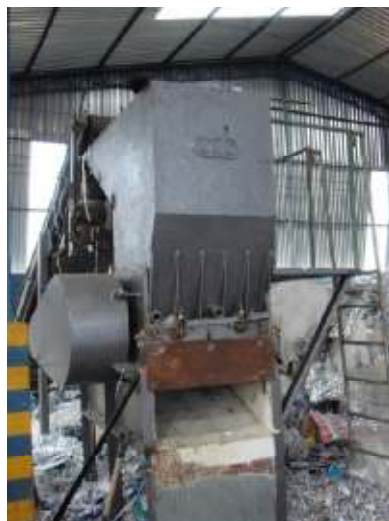
*Figura 18 - TECNOLOGIAS: Moinho*

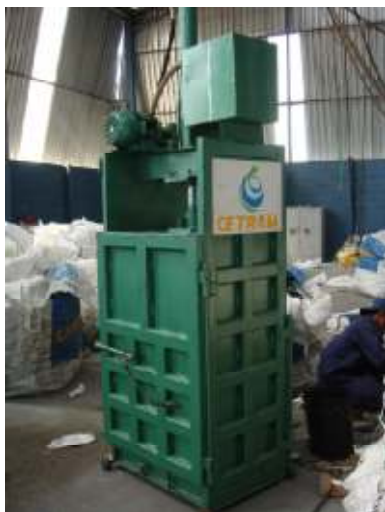
*Figura 19 - TECNOLOGIAS: Prensas prensa*

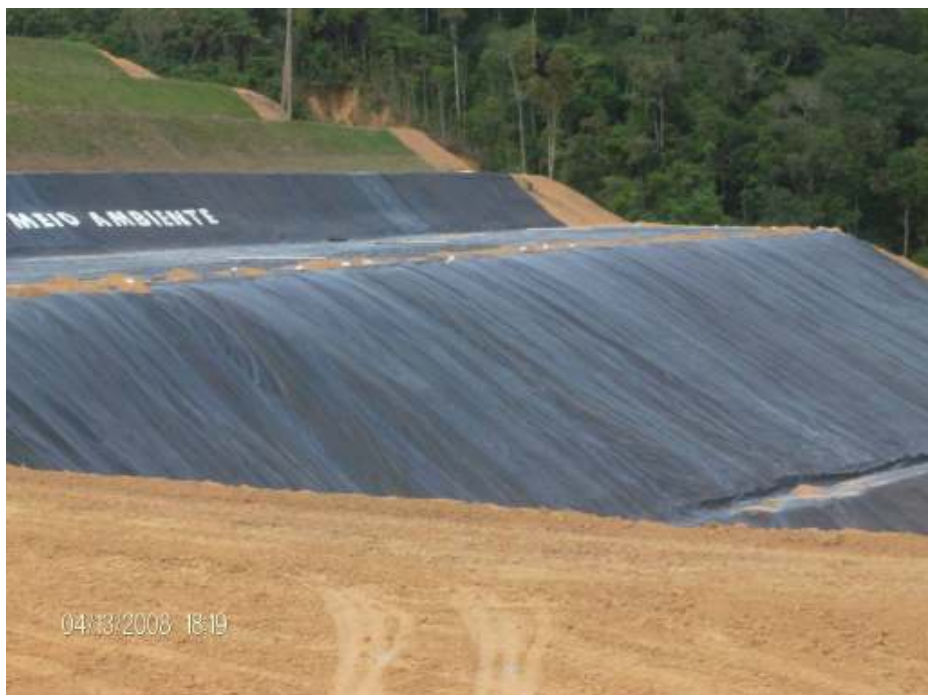
*Figura 21. Manta de proteção utilizada no aterro industrial.*

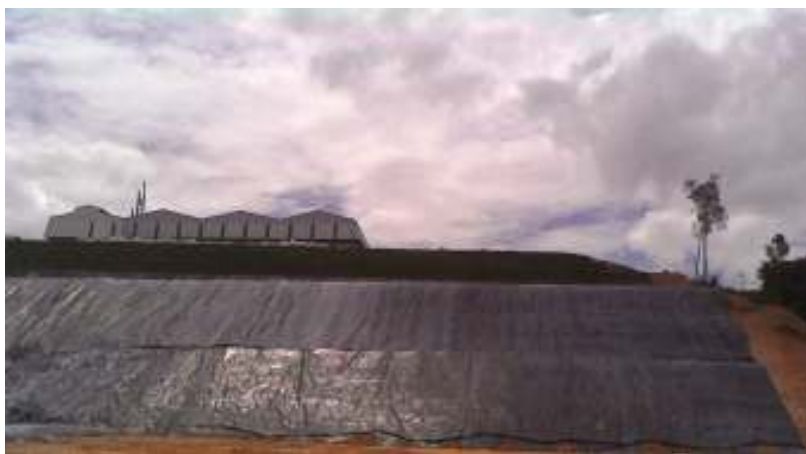
*Figura 22. Aterro industrial a ser construído na área do empreendimento.*

O sistema será dimensionado para uma vazão média de drenagem de aproximadamente 150m<sup>3</sup>/h. A drenagem superficial de águas pluviais será instalada através de quedas d'água em gabião, escadas hidráulicas, travessias e canaletas compatíveis com a precipitação do local e proporcionará a redução de geração de efluentes, segurança da estabilidade do maciço e diminuição do contato das águas pluviais com o aterro.

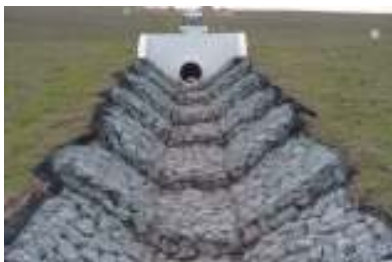
A descida d água em gabião serve para drenar e aduzir as águas de chuva às canaletas de berma. Estas estruturas compreendem canaletas preenchidas com gabião, tipo colchão Reno, instaladas transversalmente à direção do fluxo d'água. A manta gabião será revestida por tela metálica (arame) em malha hexagonal, formando assim um sistema de drenagem permeável e flexível.

*Figura 23 - Descida em gabião*

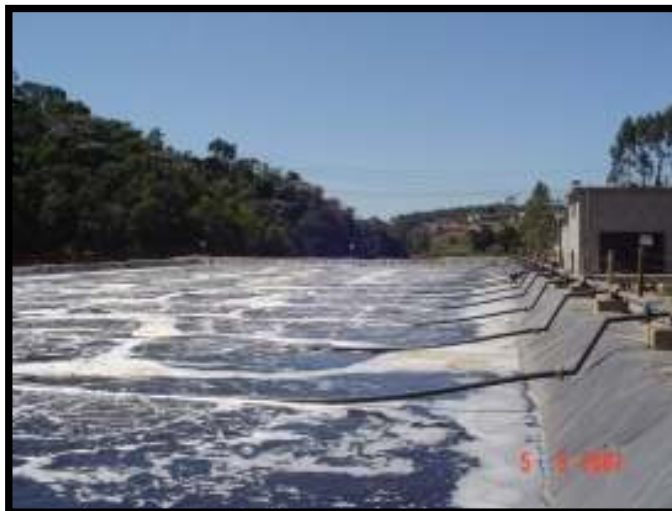
*Figura 24 - Tanque de Aeração*

No cálculo do volume útil necessário para o tanque de aeração, para uma boa nitrificação, foi utilizado tempo de retenção hidráulica de 50 dias.

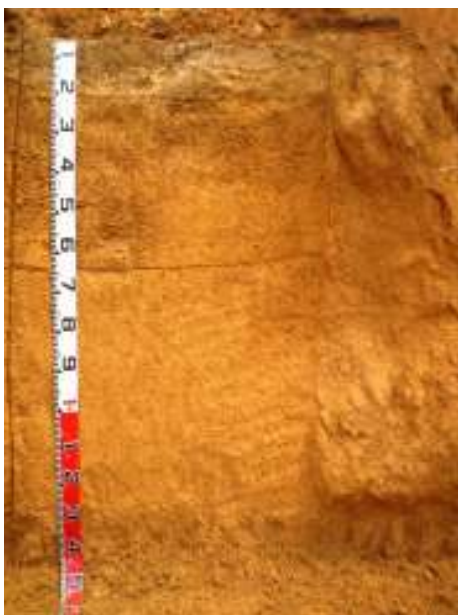
*Figura 34. Detalhes de um perfil típico de Latossolo Amarelo textura argilosa. Esta é a classe de solo predominante na área de estudo.*

Um perfil de solo é definido como um corte vertical na superfície da terra. Inclui todos os horizontes pedogeneticamente inter-relacionados e também camadas mais profundas, ou mesmo próximas à superfície, que tenham sido pouco influenciadas pelos processos pedogenéticos. Foi feito o perfil na face exposta do solo, onde foi feita a distinção dos horizontes com sua respectiva espessura, cor, textura, estrutura, consistência e transição (Figura 13).

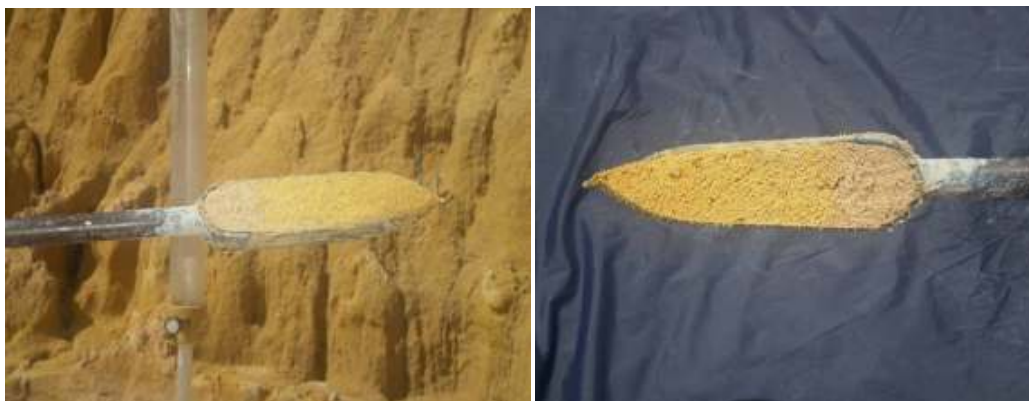
*Figura 35. Obtenção de amostras de solo deformadas por meio de trado manual.*

Após a descrição do perfil em campo foram coletadas amostras extras com trado holandês (Figura 14) nas profundidades de 0-20 e 20-40 para caracterização morfológica, química e composição granulométrica, bem como, a coleta em cilindros metálicos de 100 cm<sup>3</sup> (Figura 15) na superfície para caracterização da densidade e porosidade

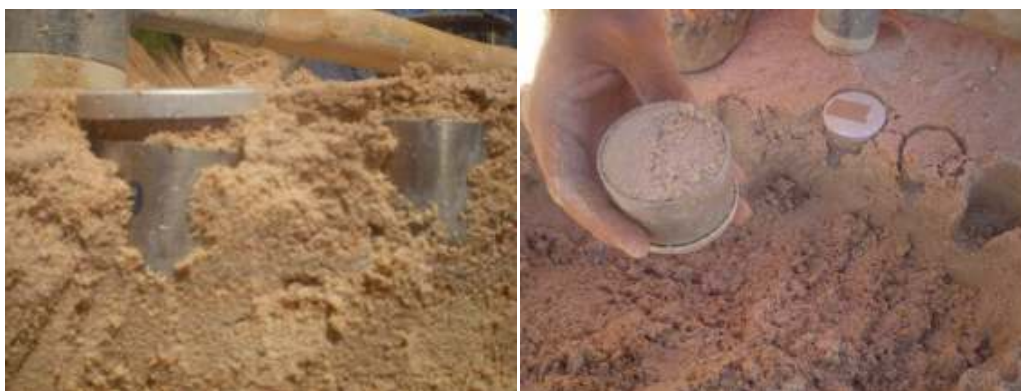
*Figura 36. Amostragem de solo indeformado, coletado em cilindro.*

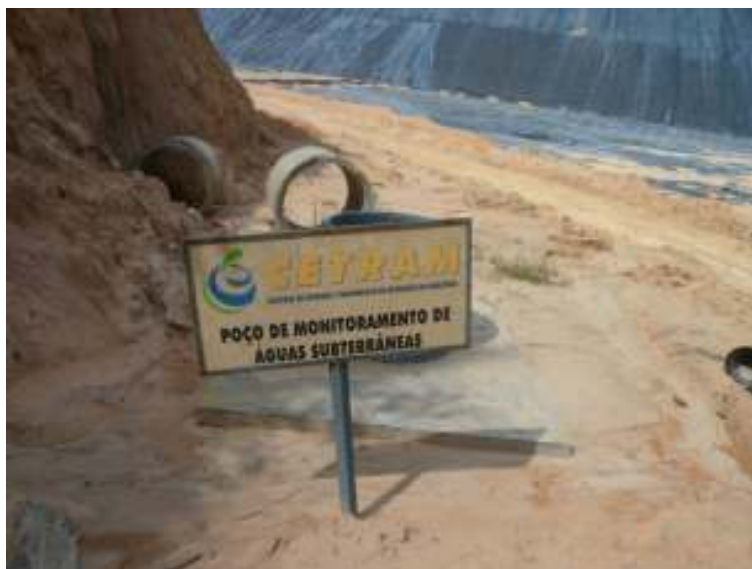
*Figura 37. Fotografia do poço para água subterrânea localizado na empresa CETRAM, onde amostras de água foram analisadas para os parâmetros físico-químicos e microbiológicos.*

Com base nos resultados obtidos através das análises dos parâmetros físico-químicos e bacteriológicos, listados acima, pode-se concluir que existe determinada contaminação microbiológicas nas amostras coletadas.

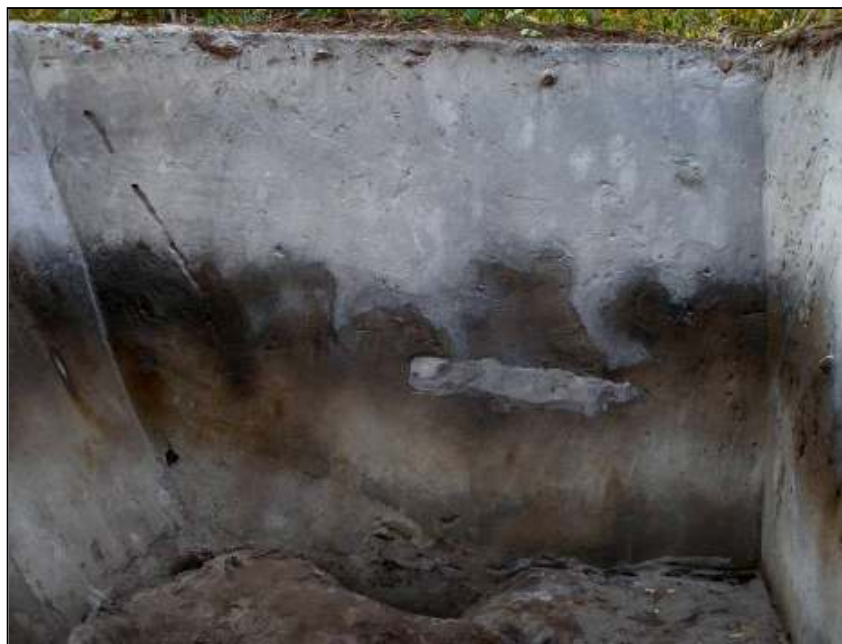
*Figura 48. Perfil estratigráfico em sítio arqueológico no município de Iranduba-AM.*

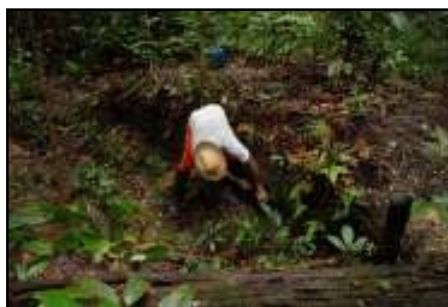
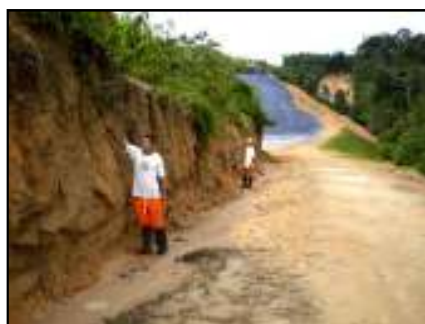
*Figura 52. Observações de perfis estratigráficos já existentes, carvoeiro no setor 1 florestado (A) e corte da estrada no setor 3 (B).*

- III. III - Observar os perfis estratigráficos já existentes, bem como qualquer intervenção natural em sub-superfície (por exemplo, raízes expostas e buracos de árvores caídas), Figura 30.

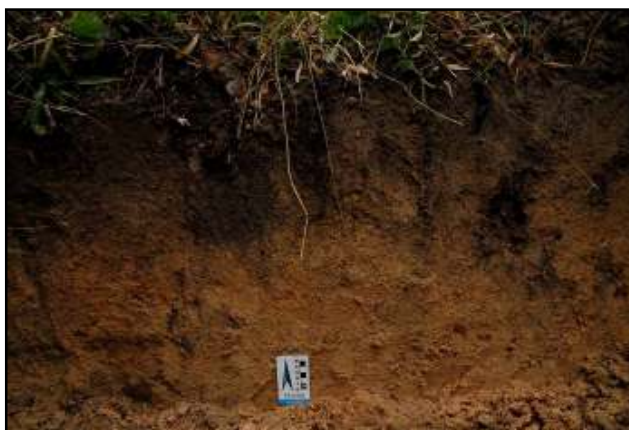
*Figura 55. Perfil exposto na área impactada, setor 2, depósito de caixas ao lado do acesso dos tratores.*

No momento da inspeção arqueológica a área à direita do igarapé apresentava-se completamente alterada no que concerne à primeira camada de solo, húmica ou camada agrícola, na qual normalmente se dispõem vestígios arqueológicos, notadamente, fragmentos cerâmicos oriundos de ocupações pré-coloniais e históricas. Esta camada potencialmente arqueológica, ou a parte superior desta formação, havia sido removida por efeito de terraplanagem e modificação geral da topografia do terreno visando à implantação das estruturas físicas e espaciais da CETRAM.

Não é possível hoje avaliar precisamente quanto desta camada superior foi removido, mas a julgar pela visibilidade do argissolo (latossolo) aparente em quase toda a parte acredita-se que fora retirada quase integralmente. Num contexto de cobertura florestal sem ocupação pré-colonial essa camada chega à média de 20, 30 cm de profundidade, já em sítios arqueológicos com Terra Preta, comuns na região, essa camada pode atingir mais de 2 metros de profundidade (em caso de montículos artificiais).

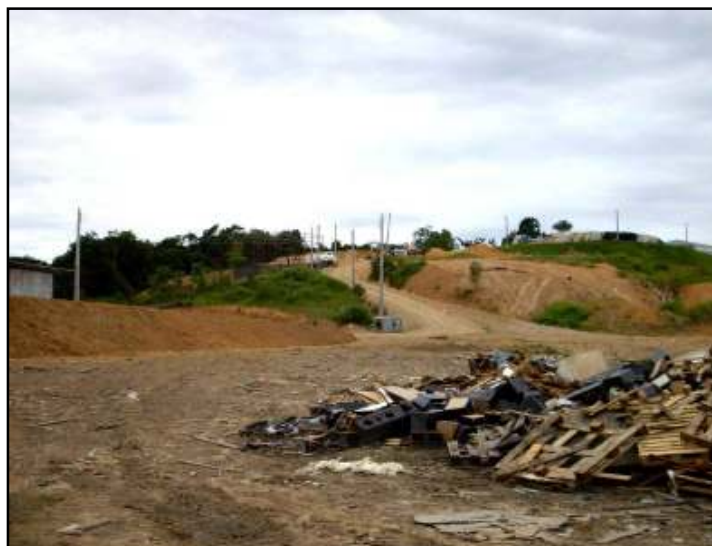
*Figura 56. Tráfego de maquinário pesado, caminhões e tratores na área da CETRAM, limite SE do setor 2.  
Área de triagem de madeiras a serem recuperadas.*

Tratores e caminhões pesados trafegam na área constantemente complementando esse contexto de alteração da topografia do terreno e da respectiva subsuperfície.

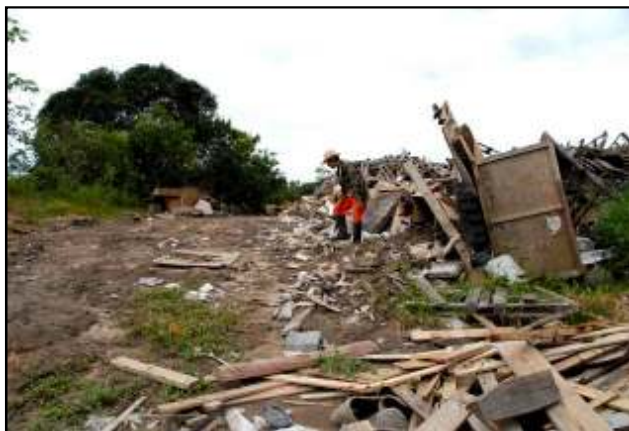
*Figura 57. Detritos espalhados pelo chão, os quais foram basculhados afim de haver triagem das madeiras a serem reutilizadas, setor 2, dificultando inspeção.*

Nestas áreas à exceção do setor 1, florestado, a superfície do solo encontra-se coberta parcialmente por detritos de toda ordem (plásticos, metais, madeira, etc.) imiscuídos na lama característica do solo argiloso, o que dificultava a identificação de vestígios cerâmicos pré-coloniais.

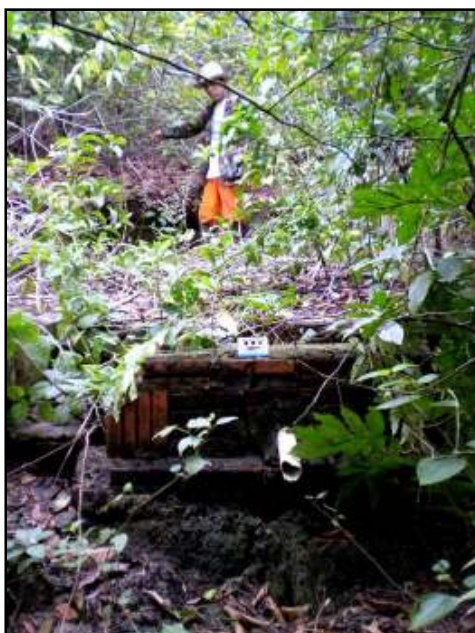
*Figura 58. Restos de alvenaria e da estrada abandonada, setor 1, caminhamentos 2.*

Ainda no setor 1, onde vestígios positivos para sítios pré-coloniais não foram encontrados (à exceção da ocorrência 1 UTM 21M 0176326 / 9662710, Elev. 97 m) a área não se mostrou promissora. Mesmo assim, foram identificados neste setor restos de casas de alvenaria e uma estrada tragada pela vegetação que apresentava vestígios de asfalto, além de restos de azulejos, tijolos furados, plásticos, vidros e latas que apontam para um uso intenso e urbanizado da margem esquerda do igarapé até pelo menos segunda metade do século XX. Corrobora esse quadro de ocupação do setor hoje florestado.

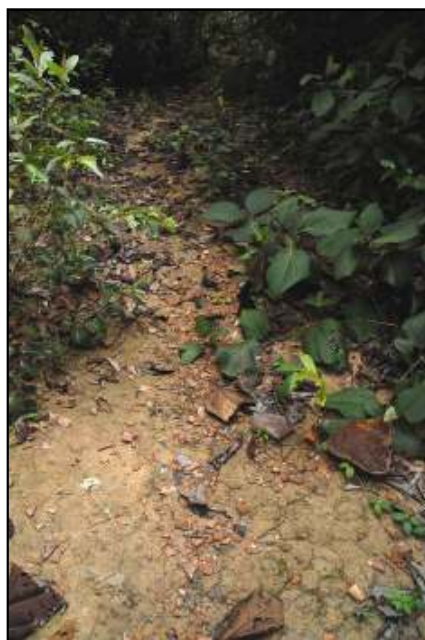
*Figura 59 Restos de alvenaria e da estrada abandonada, setor 1, caminhamentos 4.*

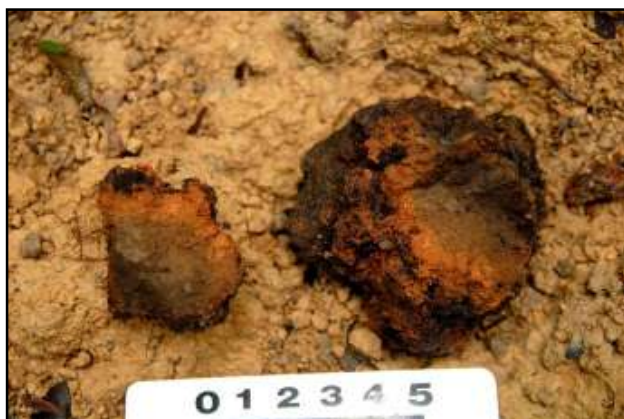
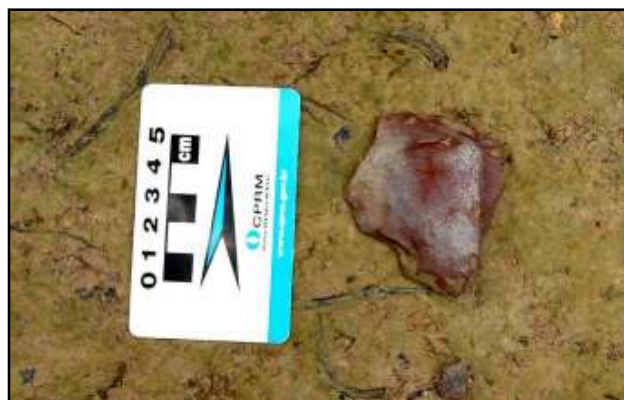
*Figura 61. Ocorrência arqueológica 1, setor 1, pelota de argila queimada (topo), encontrada no caminhamento 3, e fragmento de arenito manaus na estrada abandonada (metralha ou artefato lítico), caminhamento 2.*

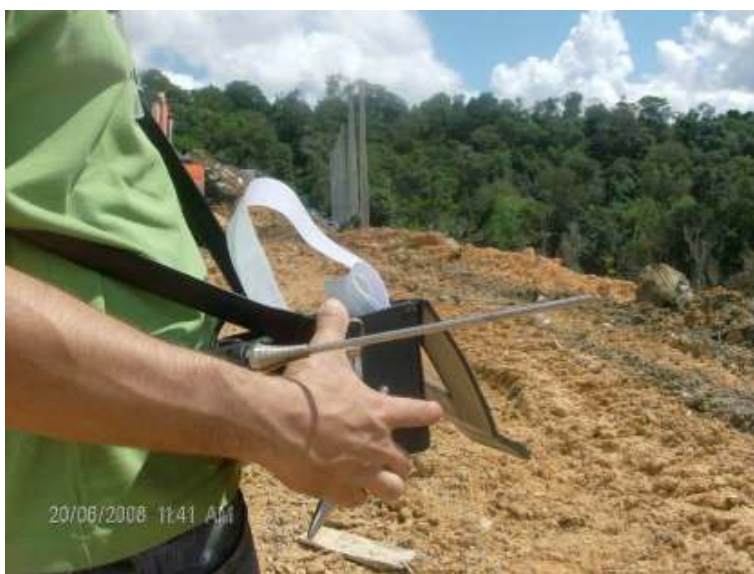
Figura 64. Medição de emissões gasosas no aterro da empresa CETRAM.

Todos os parâmetros físico-químicos acima descritos e analisados no aterro industrial da CETRAM encontram-se em conformidade com os padrões máximos aceitáveis pela Resolução CONAMA 03/1990 (Figura 43).

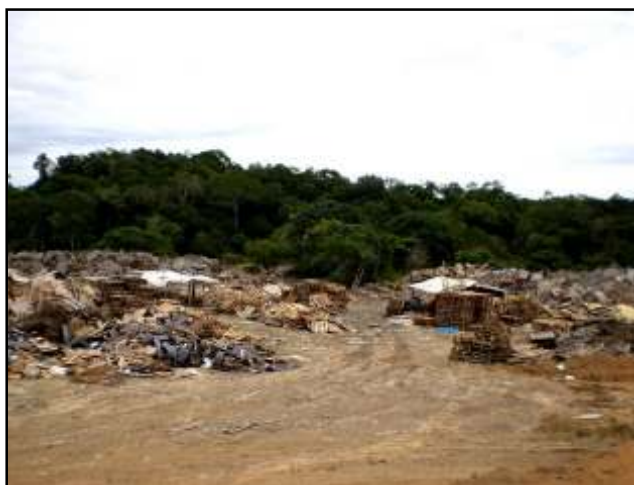
*Figura 65. Área do sítio arqueológico, atual depósito de detritos, setor 2.*

Dito e feito, no setor 2 (Coordenadas UTM 21 M 0176913 / 9662664 Elev. 56 m; UTM 21 M 0176945 / 9662582 Elev. 55 m; UTM 21 M 0177106 / 9662640 Elev. 40 m), no depósito de caixas mencionado na descrição da área, foram identificados fragmentos cerâmicos aflorando tanto no piso dos acessos quanto nos sedimentos amontoados nas laterais da passagem das máquinas e, entre as pilhas de caixas de madeira, plástico e outros materiais indicando que o sítio já haveria sofrido uma pesada intervenção nas camadas arqueológicas superiores (Figura 45).

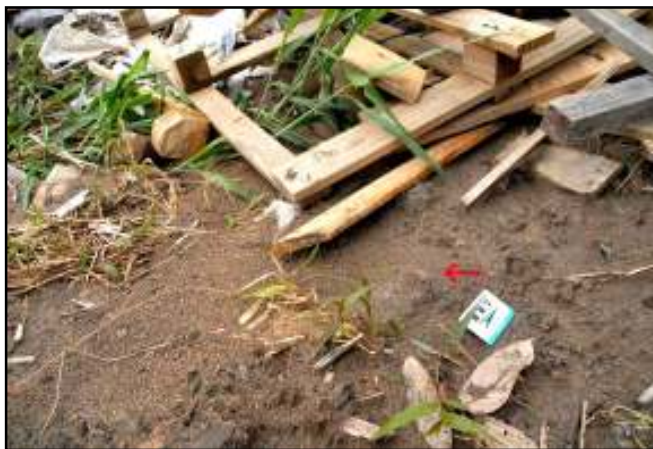
*Figura 66. Material cerâmico (seta) junto aos detritos, setor 2.*

Trata-se de cerâmica com características pré-coloniais, porém, muito intemperizadas pelo tempo e pelas máquinas que abriram aqueles acessos e perturbaram os depósitos arqueológicos do sítio. Não foi possível a identificação de nenhum tipo de decoração plástica ou pintada, nem do tempero específico dos fragmentos expostos, num exame superficial neste primeiro momento. Mas, a julgar pelo estado de conservação do material tem-se um conjunto claramente antigo.

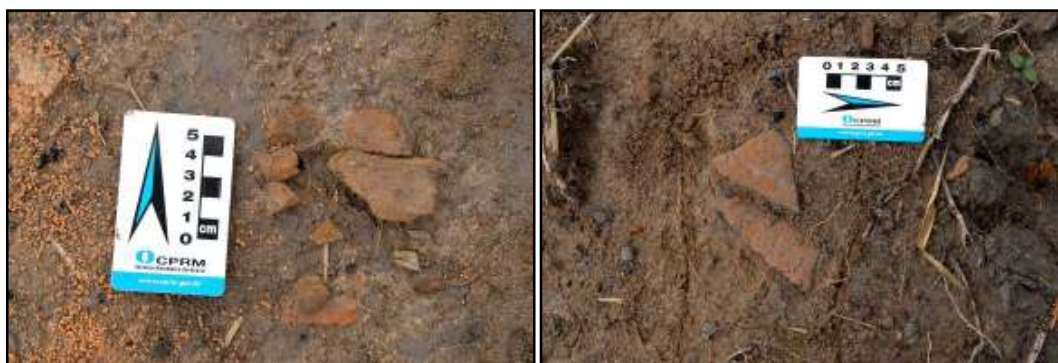
Figura 67. Fragmentos cerâmicos no setor 2, área de topo de vertente superficialmente perturbada pelos tratores.

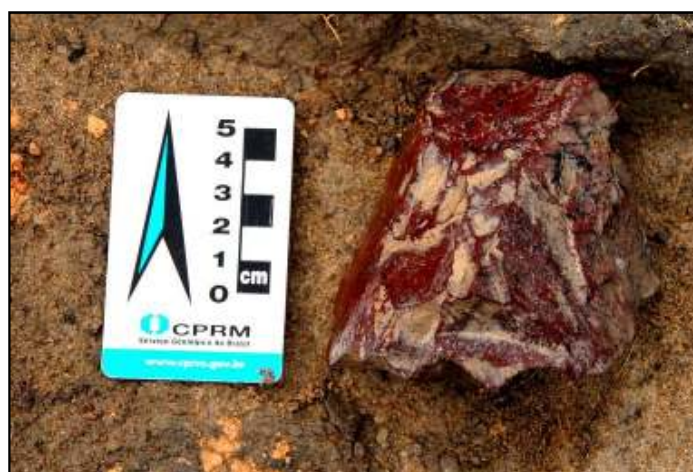
Figura 68. Núcleo de Arenito Manaus, encontrado na meia encosta da vertente NW do setor 2 nas proximidades do material cerâmico.

Na amostra identificada ocorreu ainda um núcleo de arenito silicificado (Manaus) com possíveis retiradas imiscuído no meio dos detritos, no entanto, dada à perturbação generalizada do contexto e, a localização da peça à meia encosta da vertente, não sabemos precisar a relação dessa peça lítica com a cerâmica (Figura 46). Ainda quanto à cerâmica, pudemos concluir em campo que uma pequena parte dos fragmentos encontrados está *in situ*, considerando que quebras antigas dos fragmentos ainda ocorrem em associação espacial, segundo observado por um dos técnicos de campo (Miguel Villareal). Isto é, em alguns pontos a remoção dos níveis superiores do depósito arqueológico, aparentemente, não alterou possíveis contextos em níveis inferiores (Figuras 47 e 48).

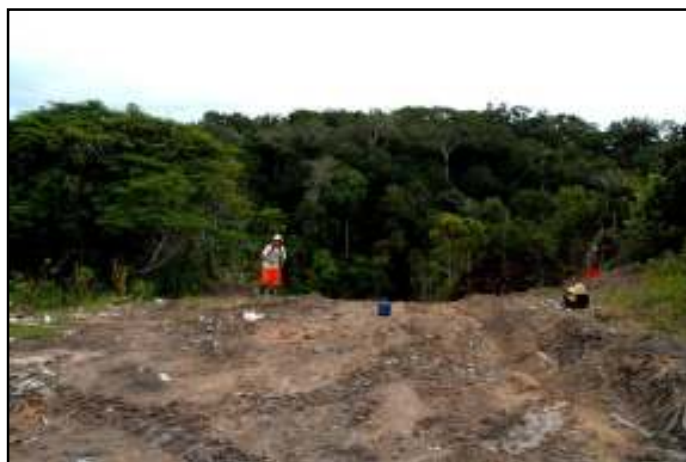
*Figura 70. Setor 2, área com densidade em cerâmica na borda da vertente NW.*

Para tanto, com certeza serão necessárias campanhas subseqüentes para mapeamento topográfico do sítio e para resgate arqueológico do material identificado, haja vista que parte da camada arqueológica ainda encontra-se relativamente intacta em alguns pontos do setor 2, próximo à queda da vertente, onde foi encontrado material aflorado consistentemente (Figuras 50 e 51).

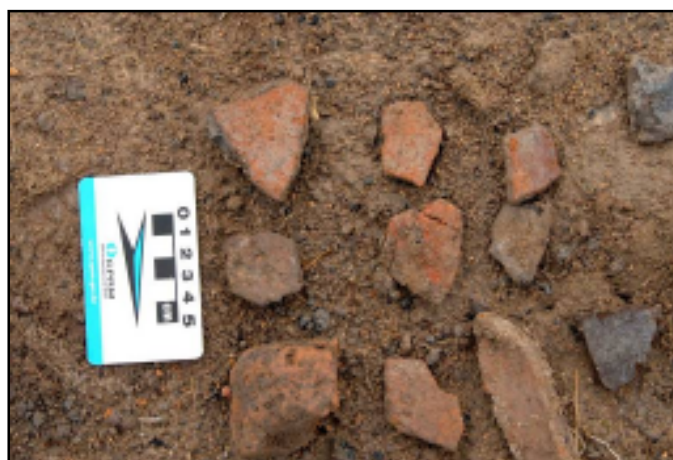
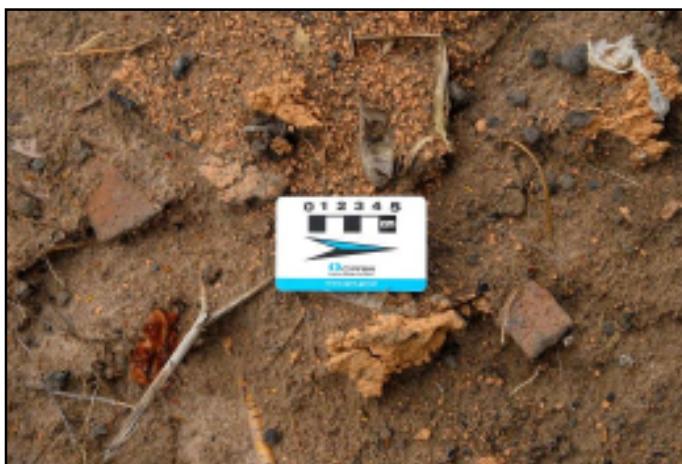
*Figura 71. Amostragens do material cerâmico do setor 2.*

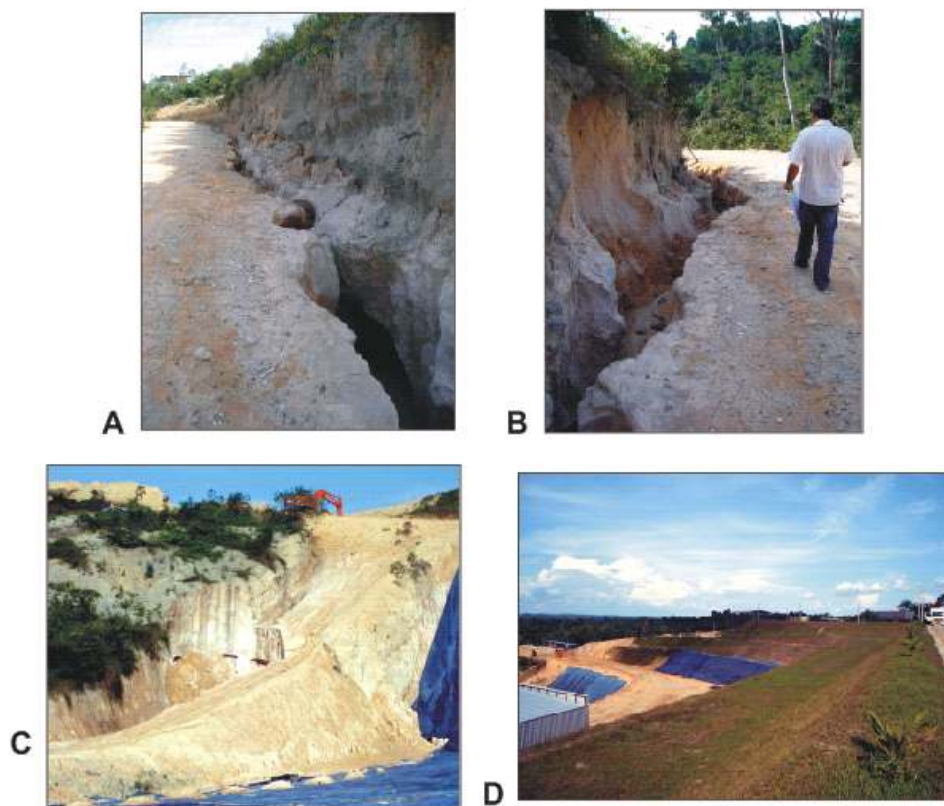
*Figura 72. Fotografias dos impactos ambientais diagnosticados na área da empresa CETRAM. Início de formação de vocorocamento na via de acesso à obra, motivado pela exposição dos níveis friáveis da Formação Alter do Chão (A e B). Exemplos de corte e talude. Em (C), deslizamento natural de material. Em (D), confecção do talude para a obra com plantio de grama.*

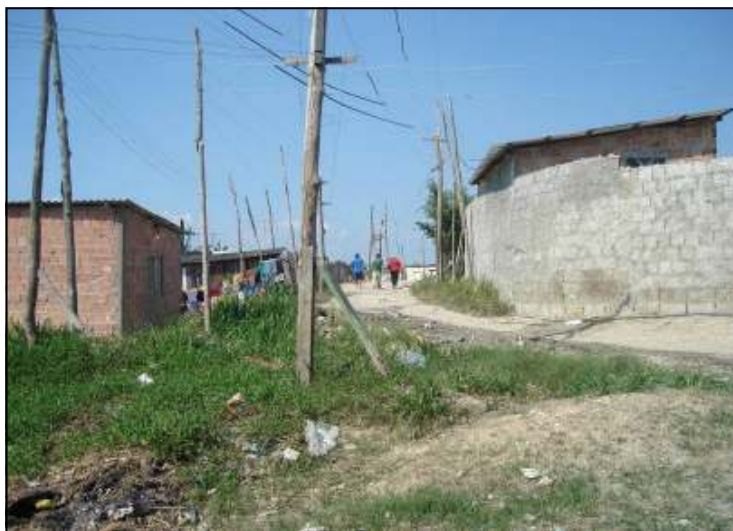
*Figura 78. Degradação das ruas por queimada.*

Na foto acima (Figura 58) fica evidente uma das formas de destino do lixo acumulado, é queimado, muitos moradores adotam essa prática para desprezá-lo. A queimada é um ato proibido por lei, em virtude dos prejuízos e danos ao meio ambiente.
