# **CETRAM**

**CENTRAL DE ENERGIA E TRATAMENTO DE RESÍDUOS DA AMAZÔNIA**

**RIMA –  
Relatório de  
Impacto  
Ambiental**

**IMPLANTAÇÃO DE  
ATERRO INDUSTRIAL  
MANAUS / AM**

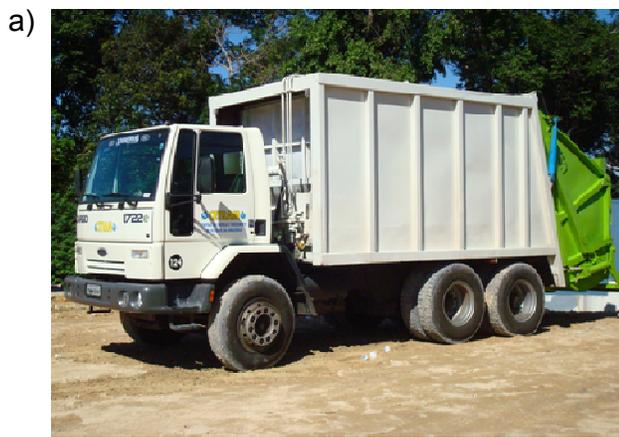
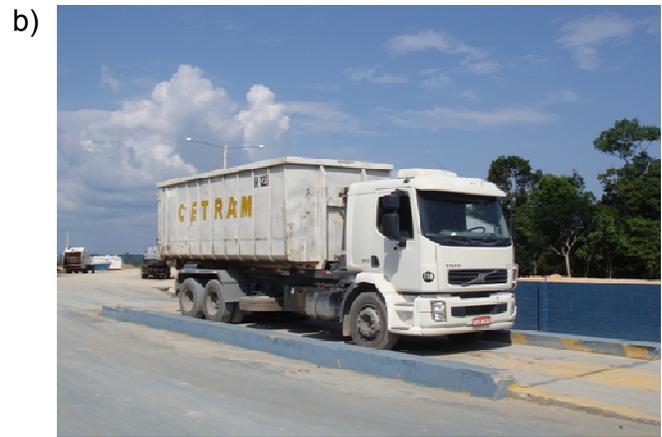
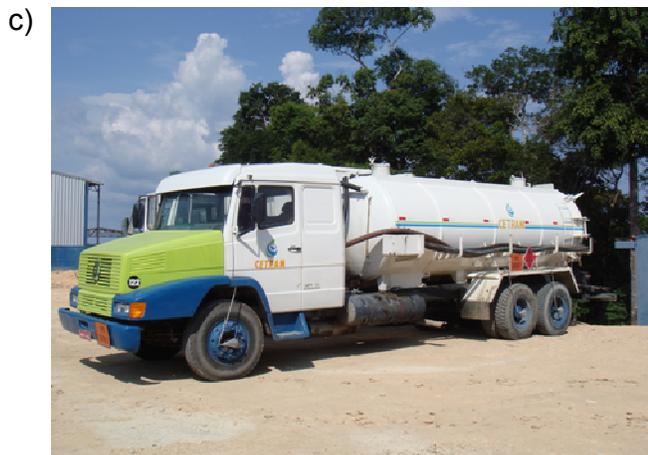
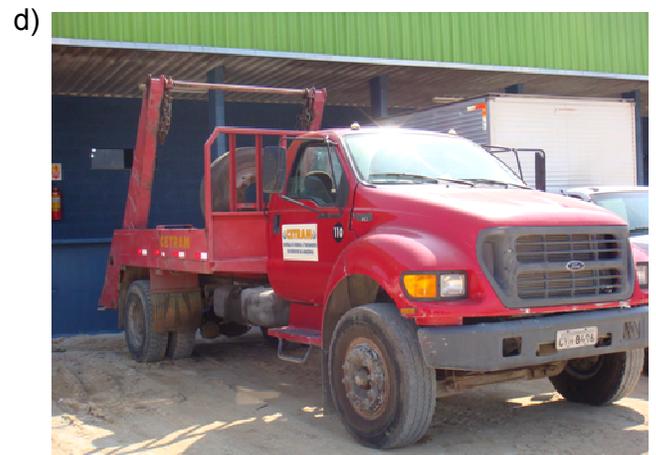
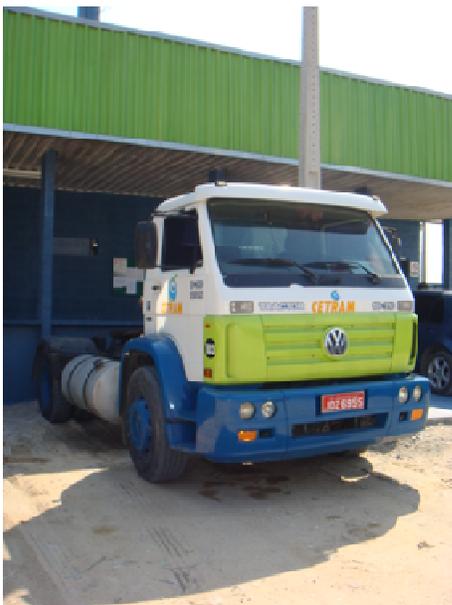
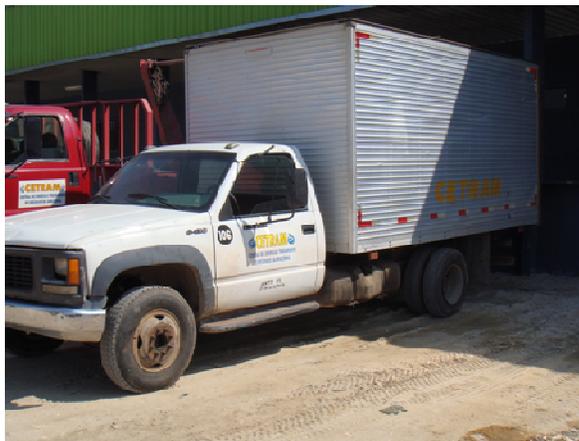
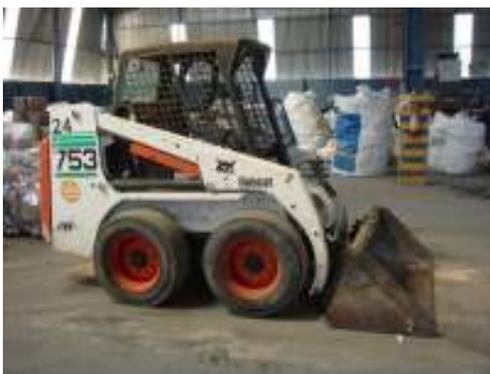
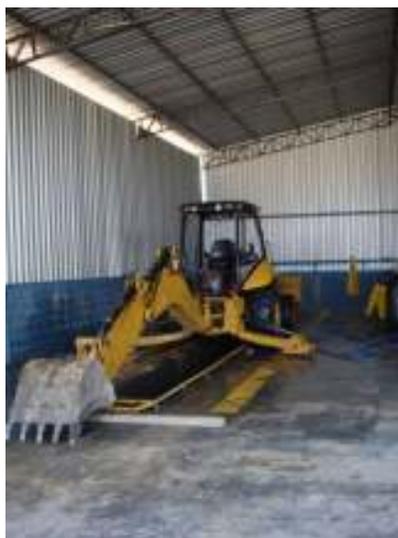
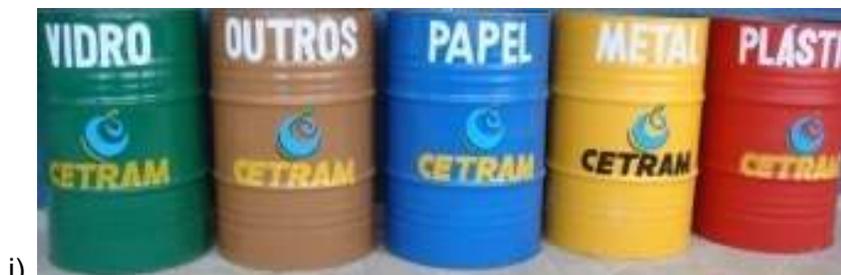
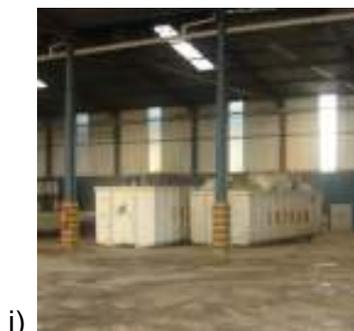
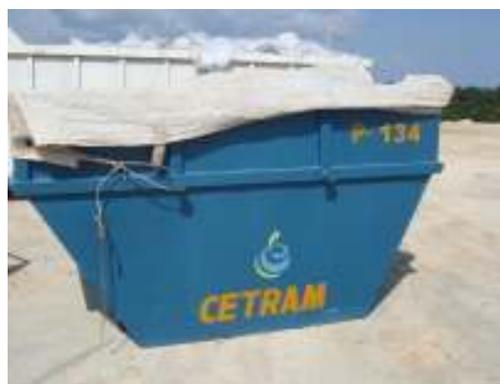
*Figura 1. Fotografias dos equipamentos de transporte e coleta de resíduos da CETRAM. A) Caminhão prensa; b) Caminhão Roll on na Balança Rodoviária; c) Caminhão Vacól; d) Caminhão Polly Guincho; e) Cavalô Mecânico; f) Caminhão Baú; g) Bob Cat; h) Escavadeira Hidráulica na Estação de Lavagem de Equipamentos; i) Tambores de coleta seletiva; j) caçamba Roll on; l) caçamba Polly.*

A frota especializada que será disponibilizada para as operações do aterro contará com equipamentos dos tipos:

- Caminhões Munk ;
- Caminhões tanque;
- Pranchas especiais;
- Tratores de Esteira;
- Pá- carregadeiras;
- Empilhadeiras;
- Tratores Agrícolas para transporte interno;
- Carros com sistemas especiais para transporte de resíduos Classe I com características patogênicas;

Das estruturas coletoras, a CETRAM possui ainda coletores para resíduos especiais como baús de armazenamento de lâmpadas, Coletores Vedados para pilhas e baterias, Lixo – Box para Resíduos de Serviço de Saúde e Carrinhos de armazenagem de resíduos orgânicos.

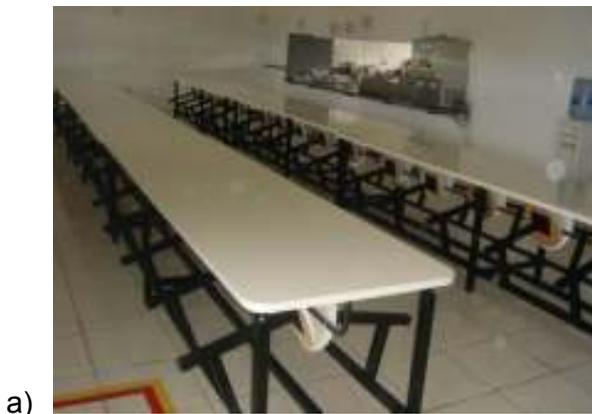
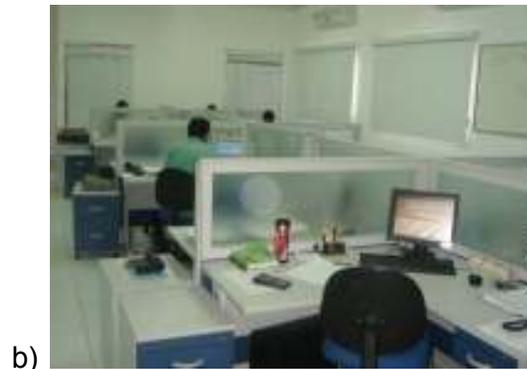
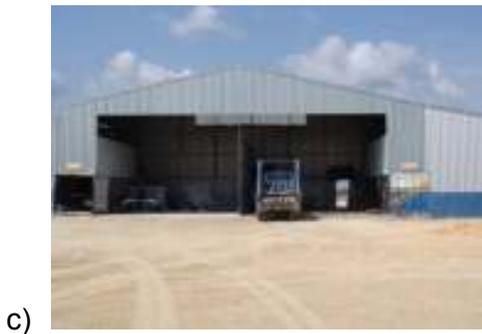
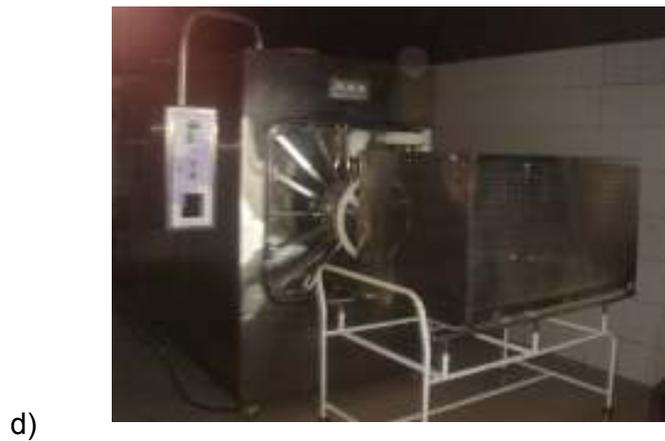
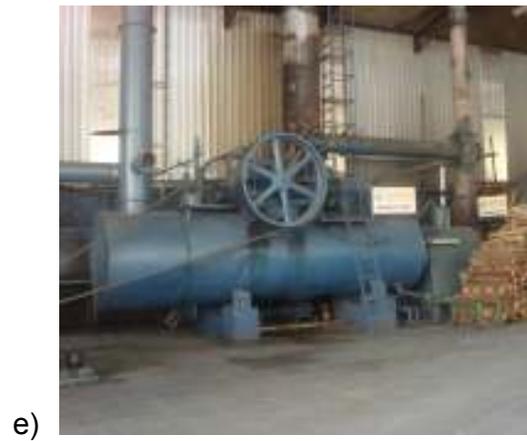
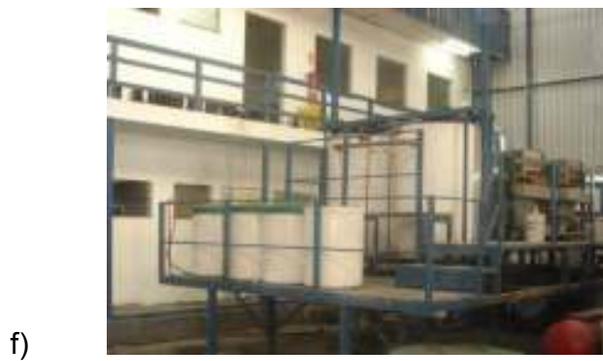
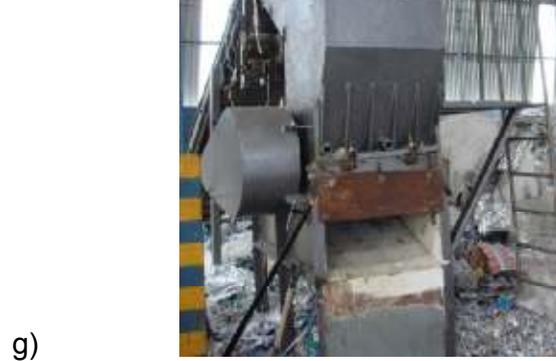
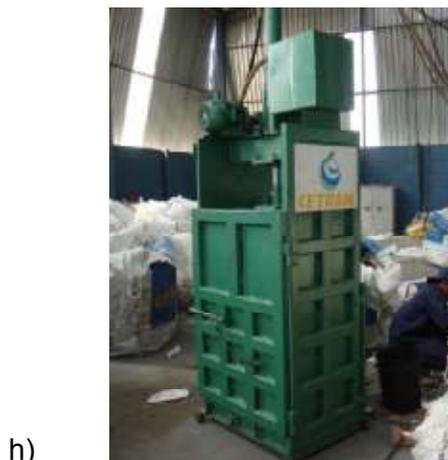
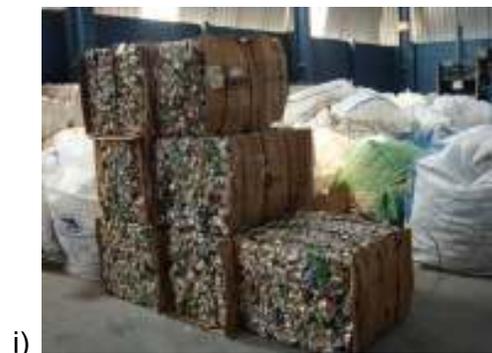
*Figura 2. Instalações e Tecnologias da empresa. A) Refeitório; b) Escritório; c) Almoxarifado, Estação de Pintura e Oficina Mecânica; d) AutoClave; e) Incinerador com Lavador de Gases; f) ETDI; g) Moinho; h) Prensa; i) Fardos feitos pela prensa.*

- Prédio da Administração;
- Balança Rodoviária (vide *Figura 2 - Frota*);
- Guaritas de Segurança;

- Cozinha Industrial e Refeitório;
- Vestiários;
- Salas de Treinamento;
- Laboratório;
- Acomodações de visitantes;
- Pátio de Estacionamento;
- Posto de abastecimento de Frota;
- Galpões de Triagem e armazenamento de resíduos;
- Estação de Lavagem de Equipamentos com Estação de Tratamento de Águas (vide *Figura 8 - Frota*);

- Incineradores com lavadores de gases;
- Estação de Tratamento de Efluentes - ETDI;
- Autoclave;
- Moinhos;
- Prensas;
- Tratamentos Físico-Químicos de resíduos sólidos e líquidos;
- Laboratórios;

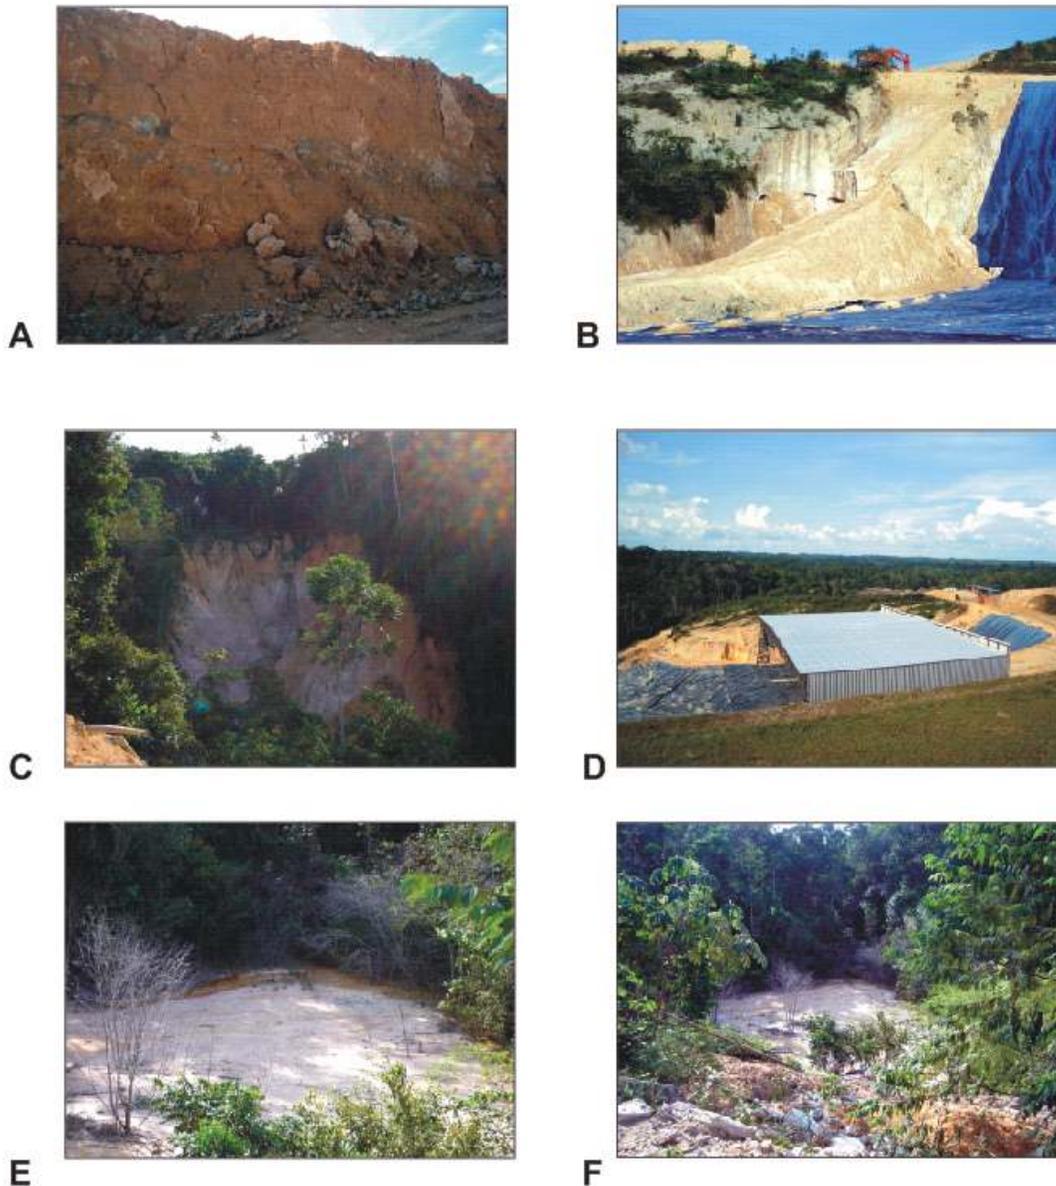
Figura 3. Fotografias do material litológico que ocorre na área da Empresa CETRAM. Em (A) Camada argilo-arenosa amarelada do solo sobre a Formação Alter do Chão. Na fotografia (B) nota-se que abaixo do solo ocorre as camadas fráveis, caulínicas, dessa formação, cerca de 8 metros abaixo da superfície. Essas camadas (C) se caracterizam por estratos planos-paralelos com intercalação de níveis arenosos e argilosos. Em (D) observa-se que na área do empreendimento predomina o solo amarelado, mas onde será instalado o depósito de resíduo o nível caulínítico está exposto. Em (E) e (F) são notados os sedimentos aluvionares depositados no igarapé localizado atrás do empreendimento, já assoreado.

A área onde está sendo planejada a obra será assentada sobre o solo argilo-arenoso desenvolvido sobre as camadas sedimentares da Formação Alter do Chão. Esse material geológico compreende sedimentos argilo-arenoso amarelado, com espessura da ordem de 8 metros, conforme na Figura 3. Esse nível espesso de solo possui a propriedade mecânica de boa compactação e resistência à erosão. Quando ocorre níveis de crosta laterítica nesse pacote isso torna o material mais resistente e compacto (Figura 3A). As camadas intemperizadas da Formação Alter do Chão geralmente se situam abaixo desse nível. Os níveis esbranquiçados notados na Figura (3B e 3C) compreendem esse nível caulínico dessa unidade sedimentar. Tal camada litológica está caracterizada por material argiloso bastante friável que pode ser facilmente lixiviado quando exposto. Essas camadas possuem estratificações plano-paralelas e cruzadas que refletem um ambiente fluvial. Em toda região de Manaus é comum a ocorrência dessa camada. São níveis arenosos e argilosos intercalados ricos de material orgânico e estruturas de bioturbação. Desse modo, a disposição dos materiais litológicos e/ou solo no local do empreendimento se caracteriza pela camada de solo areno-argilosa amarelada e, abaixo, o nível caulínico esbranquiçado da Formação Alter do Chão (Figura 3B e 3D). Os sedimentos aluvionares que ocorrem nessa área correspondem a depósitos localizados na bacia do Igarapé que está localizado ao fundo do empreendimento (Figura 3E e 3F). Esse depósito é bastante pontual, cuja distribuição se limita ao vale do respectivo igarapé. A ocorrência estreita e localizada desse sedimento aluvionar é comum em toda região. Deve se atentar para o fato desse igarapé está sendo submetido a um processo de assoreamento. Esse fato se deve ao processo de erosão nas vertentes adjacentes, conforme Figura 3.

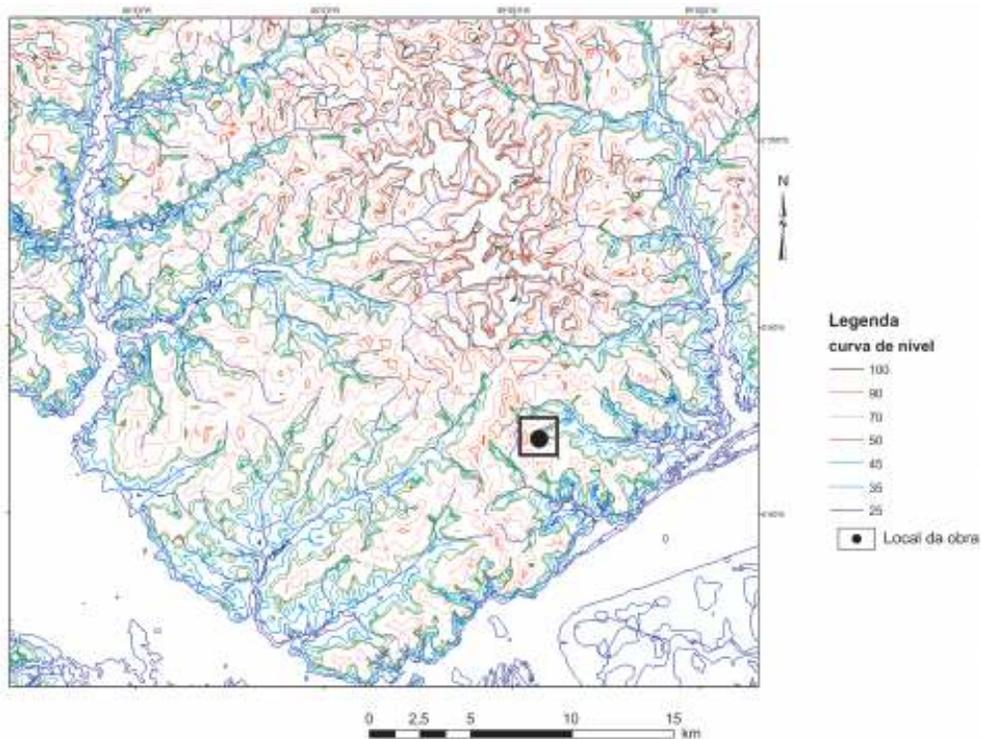
Figura 4. Mapa de curvas de nível da região de Manaus. O empreendimento está situado em um nível topográfico da ordem de 50 metros, na zona leste da cidade de Manaus.

Tais características morfológicas da referida cidade pode ser observada na Figura 4. Nessa figura, as partes mais elevadas, em vermelho, correspondem a 100 metros, enquanto que em amarelo, 50 metros, e em azul estão situadas as áreas abaixo de 25 metros. Nota-se que os interflúvios entre as bacias dos igarapés do Educandos e São Raimundo, por exemplo, são

estreitos e alongados, mostrando que essa área está em processo de dissecação (erosão) evidenciado pela incisão da drenagem. Uma característica peculiar dos interflúvios é que estes se encontram alinhados segundo as direções NE-SW e NW-SE.

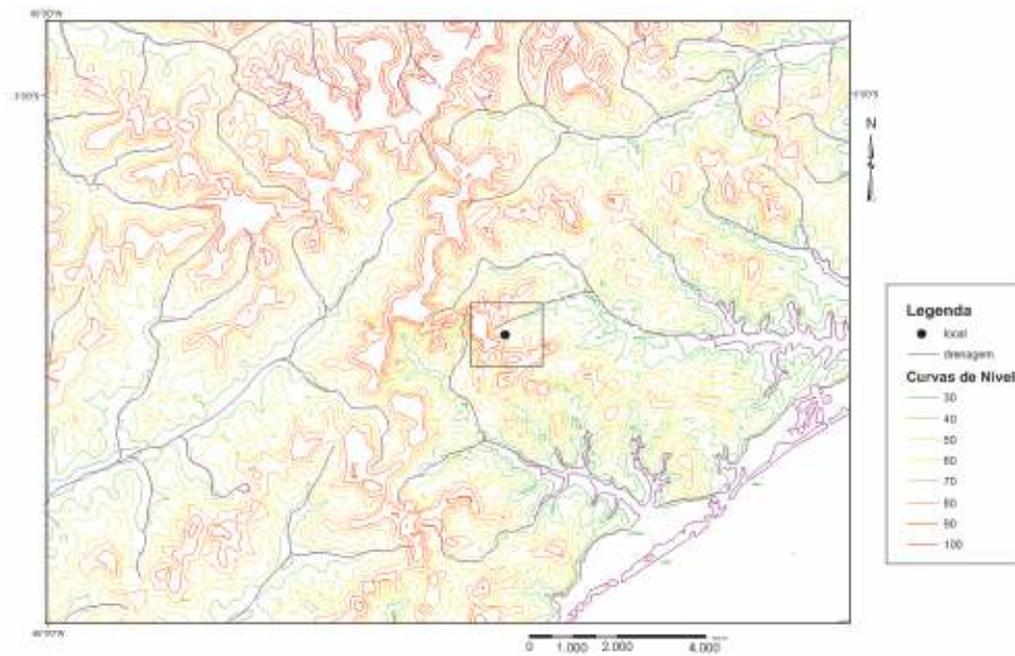
*Figura 5. Mapa de curva de nível de detalhe da área estudada. Uma superfície da ordem de 50 a 60 metros de altitude.*

A área do empreendimento está localizada na cabeceira do Igarapé Boa Vista, em uma zona dissecada do relevo. A situação topográfica mostra um relevo de colinas bastante dissecadas (Figura 5), da ordem de 50 metros, cuja superfície topográfica está bastante dissecada. Nessa figura observa o predomínio de cotas de 50 metros, enquanto que o valor máximo de 100 metros está restrito ao relevo residual a noroeste da área. Alguns valores da ordem de 80 metros podem ser observados próximos ao local estudado, representado por curvas fechadas em situação de cabeceiras de drenagens próximas dali.

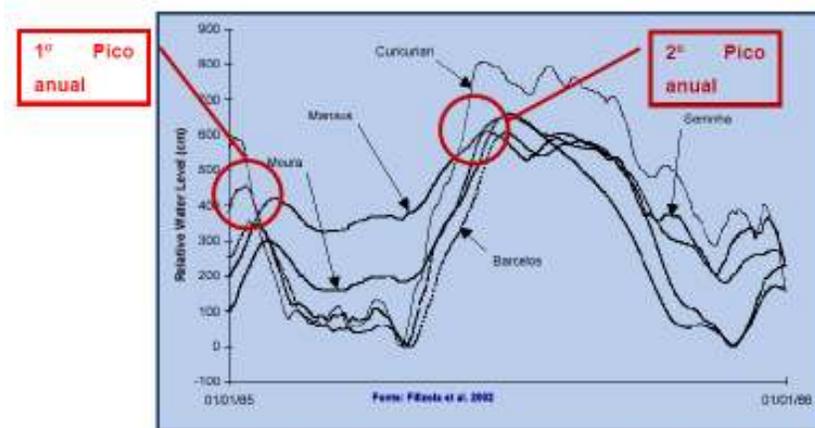
Figura 7. Regime hidrológico do rio Negro, em diferentes estações hidrométricas. Da esquerda para a direita se situam as localidades de: Curicuriari, Serrinha, Barcelos, Moura e Manaus. Fonte: Filizola et al. (2002).

A partir desses valores, pode-se considerar que os eventos de cheias e secas na Amazônia Brasileira são constantes e regulares, apesar da grande amplitude observada dos níveis linimétricos, os quais variam de 2 a 20 metros (Filizola *et al.*, 2002). Tais eventos mostram baixo potencial de torrencialidade dadas as características intrínsecas da Bacia Amazônica, ou seja, uma bacia cuja responde lentamente a eventos extremos. Tal situação envolve toda a região estudada, inclusive a da cidade de Manaus. Para o caso do rio Negro, a característica hidrológica é do tipo Equatorial, segundo a classificação de Jean Rodier (1964), adaptada por Molinier *et al.* (1995). Esse regime é caracterizado pela existência de dois picos de máxima anuais: um rápido e de baixa amplitude ocorrendo na primeira metade do primeiro semestre do ano (Figura 8); o segundo, de maior amplitude, é o da cheia anual que ocorre próximo a metade do ano (maio a julho). A população de Manaus percebe somente o segundo e maior pico, identificado com o período de cheia do Rio Negro, reforçado ainda por conta de um efeito conhecido como “backwater effect” do rio Solimões sobre o rio Negro, conforme Filizola *et al.* (2002).

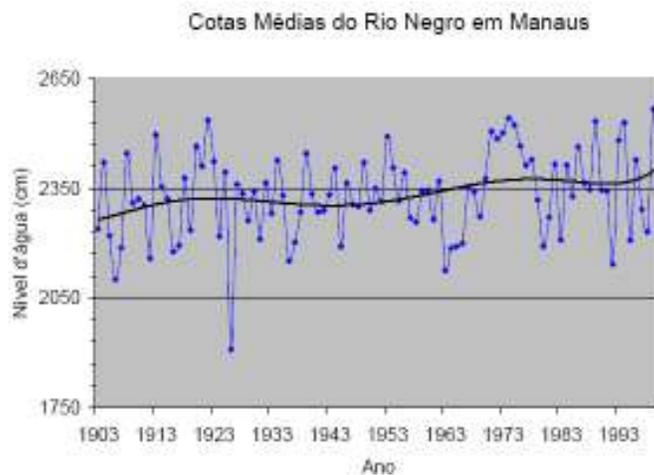
Figura 8. Série temporal de níveis (médias anuais) do rio Negro em Manaus. Fonte: Base Hidroweb da Agência Nacional de Águas In: [www.ana.gov.br](http://www.ana.gov.br).

Os valores de medição de variação de nível, conforme já mencionado, Manaus conta com uma régua linimétrica instalada no seu tradicional porto, com dados coletados desde 1902 (Figura 8). O maior valor já registrado se deveu ao evento extremo de 1953 quando a cota de Manaus superou os 29 metros e a mínima situou-se abaixo dos 15 metros no ano de 1963, sendo que a média histórica inter-anual situa-se entre os 22 e os 24 metros.

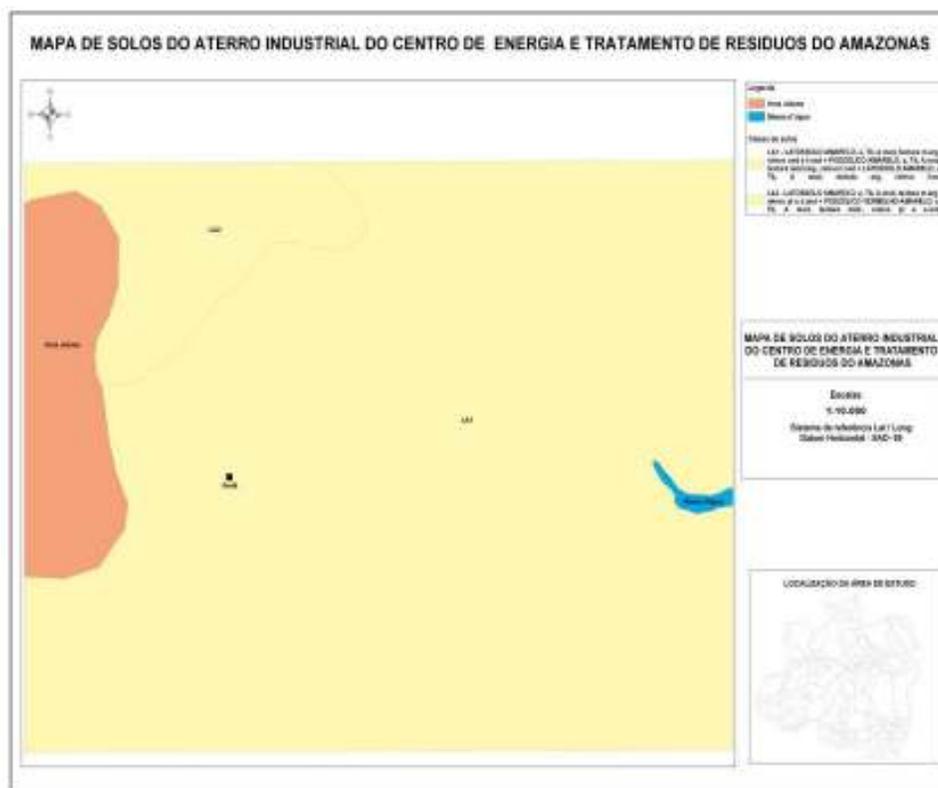
Figura 9. Mapa de solo da área do Aterro Industrial na cidade de Manaus (AM).

Na área de estudo o Latossolos Amarelos é a classe dominante na paisagem. Esta variedade apresenta normalmente cores amareladas nos matizes 7,5 YR e 10 YR e normalmente possuem horizonte A moderado, seguido de um horizonte B latossólico espesso, friável e duro e muito duro quando seco (Figura 9).

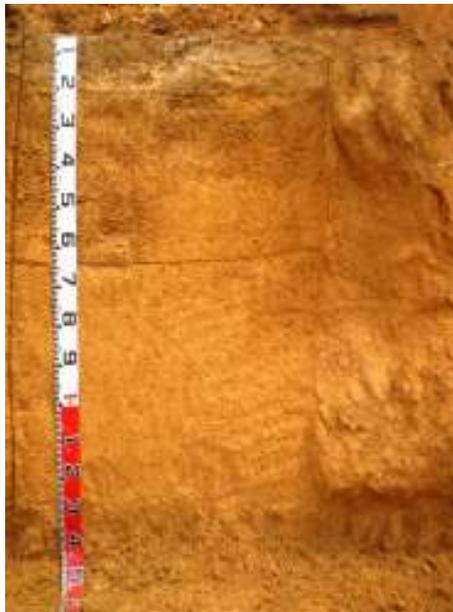
*Figura 10. Detalhes de um perfil típico de Latossolo Amarelo textura argilosa. Esta é a classe de solo predominante na área de estudo.*

Um perfil de solo é definido como um corte vertical na superfície da terra. Inclui todos os horizontes pedogeneticamente inter-relacionados e também camadas mais profundas, ou mesmo próximas à superfície, que tenham sido pouco influenciadas pelos processos pedogenéticos. Foi feito o perfil na face exposta do solo, onde foi feita a distinção dos horizontes com sua respectiva espessura, cor, textura, estrutura, consistência e transição (Figura 10).

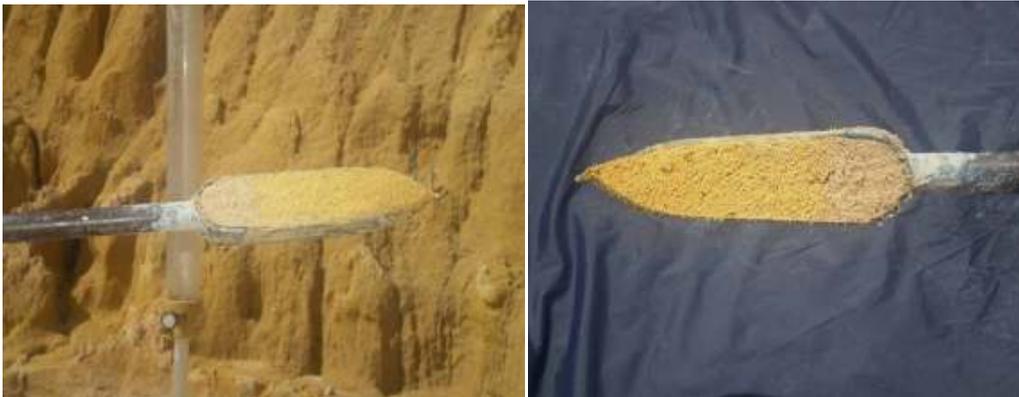
*Figura 11. Obtenção de amostras de solo deformadas por meio de trado manual.*

Após a descrição do perfil em campo foram coletadas amostras extras com trado holandês (Figura 11) nas profundidades de 0-20 e 20-40 para caracterização morfológica, química e composição granulométrica, bem como, a coleta em cilindros metálicos de 100 cm<sup>3</sup> (Figura 12) na superfície para caracterização da densidade e porosidade

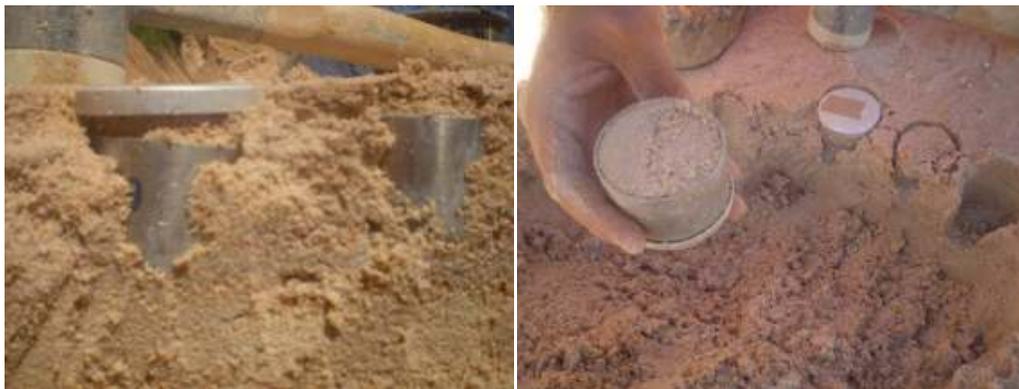
*Figura 12. Amostragem de solo indeformado, coletado em cilindro.*

A granulometria foi feita após agitação mecânica e dispersão com NaOH 0,1N e a determinação da ADA (argila dispersa em água) foi realizada após dispersão mecânica em água destilada conforme método realizado pela EMBRAPA (1979). Para a determinação da densidade do solo (Ds), foram utilizadas amostras indeformadas retiradas na superfície com cilindros conforme BLAKE & HARTGE (1986).

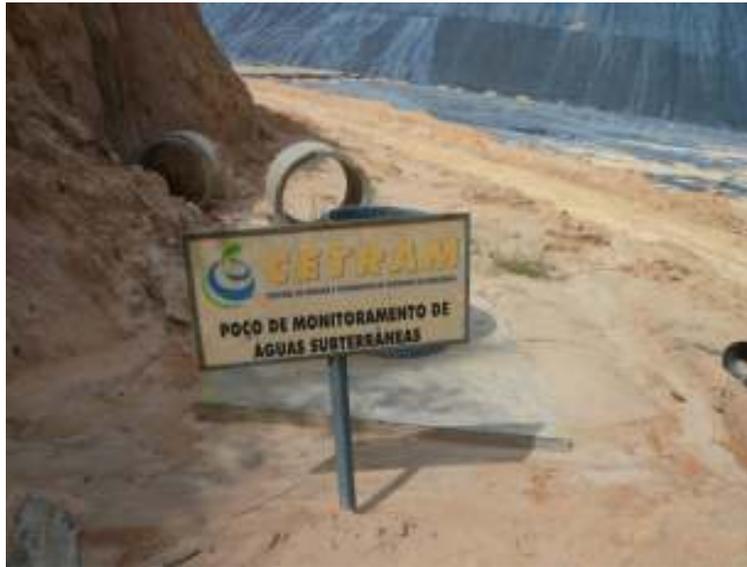
*Figura 13. Fotografia do poço para água subterrânea localizado na empresa CETRAM, onde amostras de água foram analisadas para os parâmetros físico-químicos e microbiológicos.*

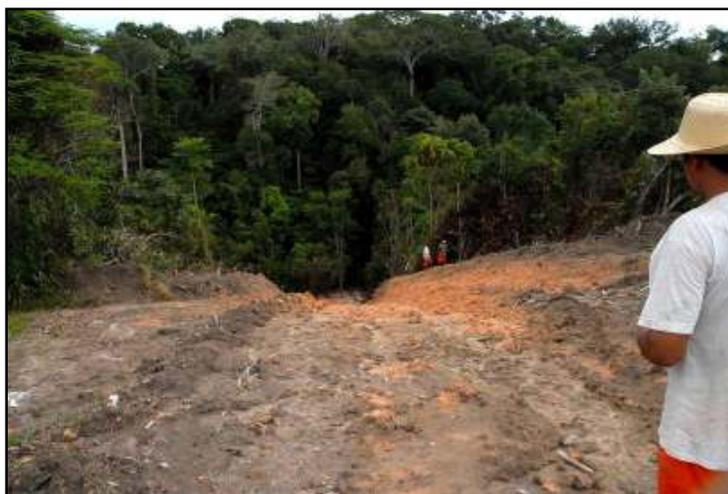
*Figura 42. Técnicos de campo checando vertente NW do setor 2; área de ocorrência de material arqueológico.*

Na amostra identificada ocorreu ainda um núcleo de arenito silicificado (Manaus) com possíveis retiradas imiscuído no meio dos detritos, no entanto, dada à perturbação generalizada do contexto e, a localização da peça à meia encosta da vertente, não sabemos precisar a relação dessa peça lítica com a cerâmica (Figura 40). Ainda quanto à cerâmica, pudemos concluir em campo que uma pequena parte dos fragmentos encontrados está *in situ*, considerando que quebras antigas dos fragmentos ainda ocorrem em associação espacial, segundo observado por um dos técnicos de campo (Miguel Villareal). Isto é, em alguns pontos a remoção dos níveis superiores do depósito arqueológico, aparentemente, não alterou possíveis contextos em níveis inferiores (Figuras 41 e 42).

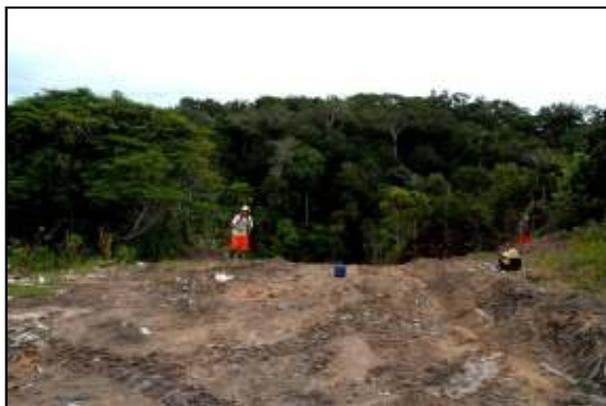
Figura 43. Setor 2, área com densidade em cerâmica na borda da vertente NW.

Foi identificada uma área de aproximadamente 30 metros de largura por 50 metros de comprimento, dentro deste setor 2, em sua porção NW (ao lado do acesso onde vestígios cerâmicos foram encontrados) com vegetação arbustiva a arbórea, sem a presença dos entulhos e da passagem de tratores (Figura 43). No entanto, foi constatada a presença das fundações de uma casa de alvenaria nesta mesma área, demonstrando que a mesma sofreu outro tipo de intervenção recente. Neste setor específico menos perturbado, acreditamos ser indicada a abertura de tradagens para checar a ocorrência de material em sub-superfície, bem como, nas áreas do depósito de caixas e nos acessos onde verificou-se a existência de material aflorado em meio ao sedimento de cor escura (mosqueado).

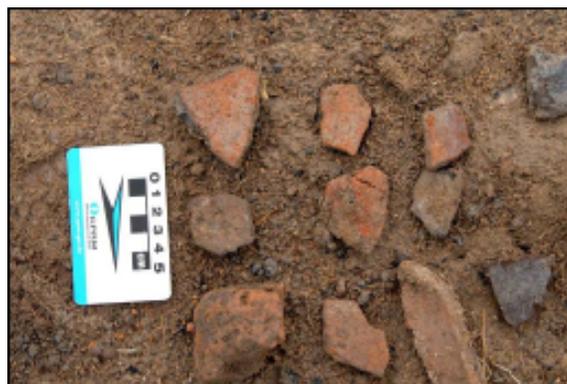
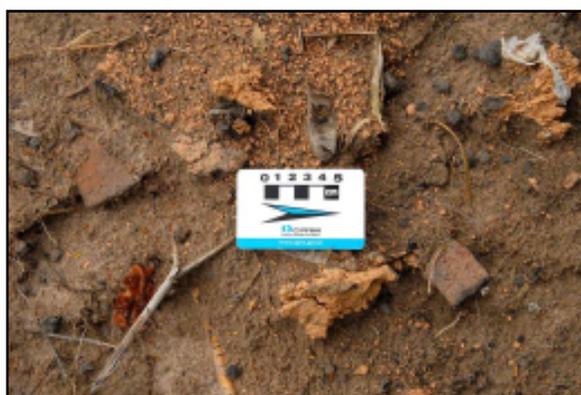
Figura 44. Amostragens do material cerâmico do setor 2.

Para tanto, com certeza serão necessárias campanhas subseqüentes para mapeamento topográfico do sítio e para resgate arqueológico do material identificado, haja vista que parte da camada arqueológica ainda encontra-se relativamente intacta em alguns pontos do setor 2, próximo à queda da vertente, onde foi encontrado material aflorado consistentemente (Figuras 44 e 45).

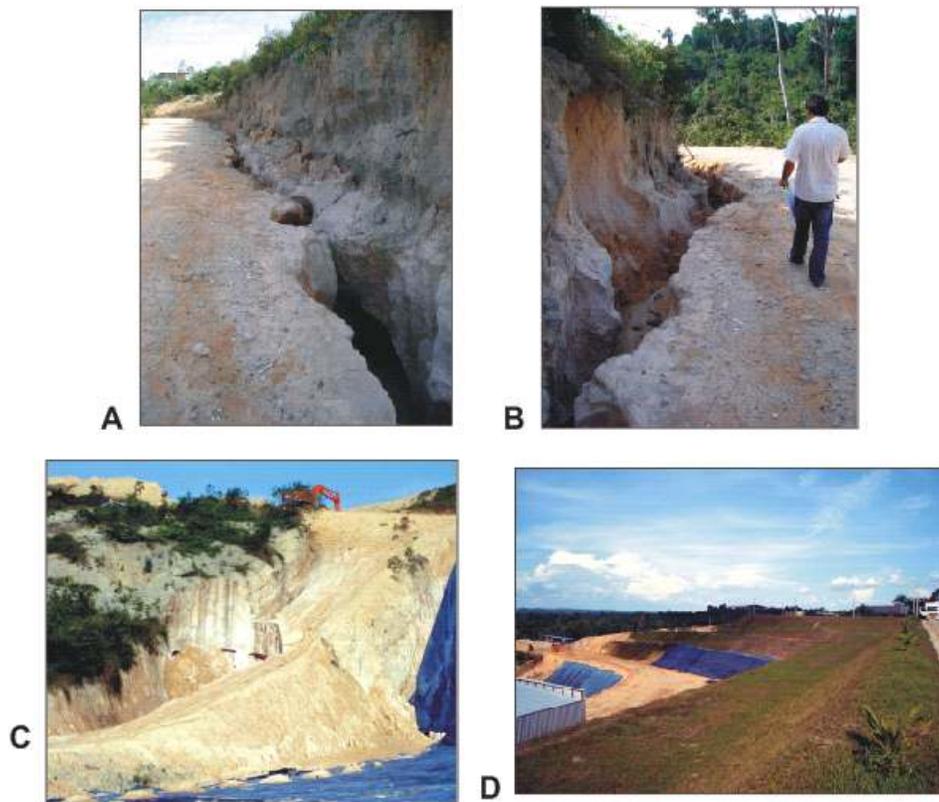
*Figura 45. Fotografias dos impactos ambientais diagnosticados na área da empresa CETRAM. Início de formação de vocorocamento na via de acesso à obra, motivado pela exposição dos níveis friáveis da Formação Alter do Chão (A e B). Exemplos de corte e talude. Em (C), deslizamento natural de material. Em (D), confecção do talude para a obra com plantio de grama.*

Na área da Empresa CETRAM alguns impactos ambientais, quanto ao meio físico, significativos que devem ser abordados e diagnosticados. Nota-se a evolução de voçorocas próximas ao local de construção do depósito de resíduos (Figura 46A). Tal estrutura foi desenvolvida na via de acesso à obra e mostra efetivamente a formação de uma depressão estreita e ainda localizada, mas que deve ser controlada, por meio de contenção com sacos de areia ou brita. Esse processo foi desencadeado pela exposição das camadas friáveis da Formação Ater do Chão, cujo nível corresponde às camadas caulínicas (esbranquiçadas) que ficam expostas quando a cava foi aprofundada (Figura 46B). É interessante que haja a proteção desse nível para que não ocorra lixiviação do material do solo, inclusive dos componentes orgânicos, pela percolação superficial da água.

Um aspecto interessante é que a obra será instalada sobre nessas camadas caulínicas. Há a necessidade de revestimento seguro para que os resíduos não infiltrem nesse material bastante permeável. A consequência seria a contaminação das águas subterrâneas (Figura 46C).

Outro fator que deve ser considerado é quanto o processo de corte de talude. Ao longo da obra, os cortes foram bem elaborados com o plantio de grama. Não foi observado deslizamento de material nesse talude, conforme notado na Figura 46D. No entanto, os cortes na área de entorno mostram problemas eminentes. Na cava de deposição de resíduos, nota-se a possibilidade de deslizamento de solo e camadas (Figura 46C).

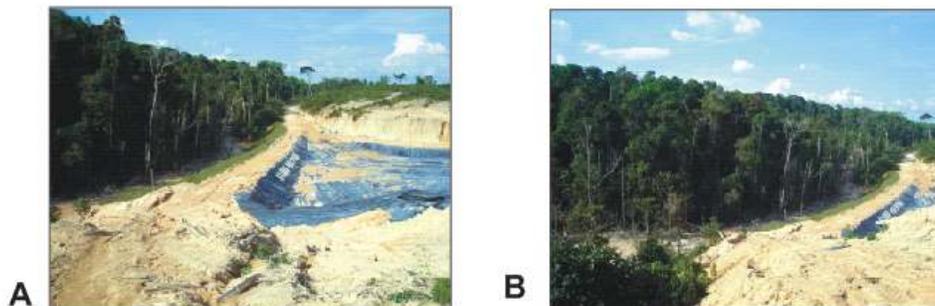
*Figura 46. Fotografias dos impactos ambientais na área da empresa CETRAM. Em (A) e (B), terraplenagem na área do empreendimento.*

Outro problema adicional tem sido a terraplenagem executada na obra, conforme Figura 58A e 58B. O material de desmonte dos taludes realizados nas adjacências foram utilizados para a terraplenagem na porção baixa do vale de drenagem.
